## Fuente de VENTURA

Coronil, El, Sevilla

*Fuente de Ventura (J. M. Fernández-Palacios, abril 2014)*

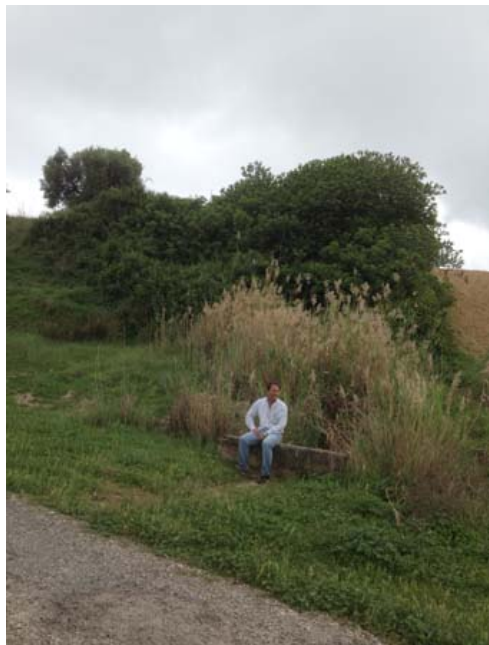
Conocida también como fuente de la Cuesta del Salado. Se encuentra situada a pie de la antigua carretera El Coronil-Montellano, en la cabecera de una pequeña barranca. En el pasado constituía una modesta fuente caminera desde hace años abandonada y oculta por la vegetación.

Con el abandono se ha propiciado el desarrollo de una profusa vegetación de zarzas e higueras que si bien han acabado con la modesta obra de fábrica original, ha diversificado el paisaje creando un microhábitat de humedad de cierto interés.
