# Manantial del PUENTE DE MADERA DE CUADROS

Bedmar y Garcéz, Jaén

*Manantial del Puente de Madera de Cuadros (J. M. Díaz López, abril 2014)*

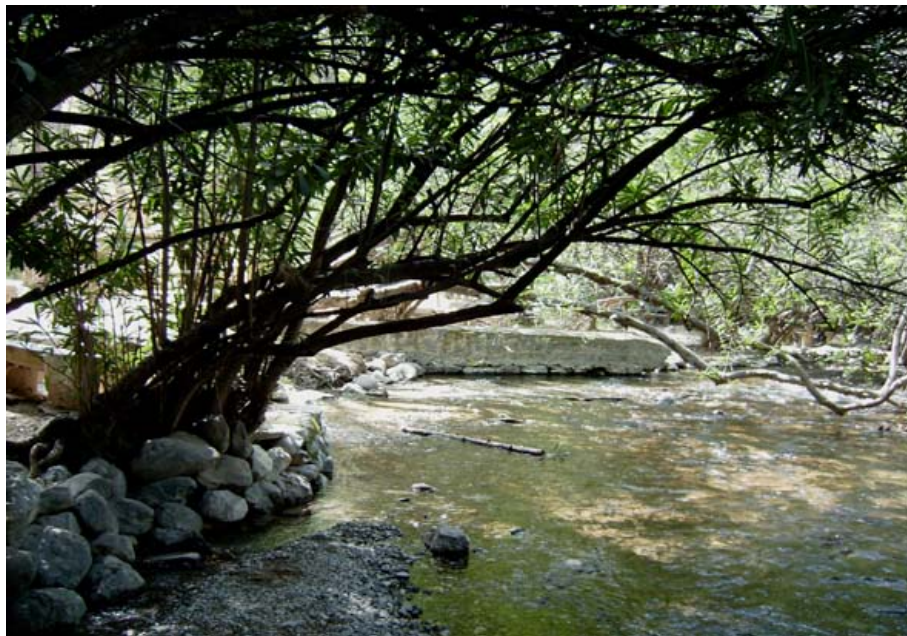
Este pequeño manantial se encuentra a unos pocos metros aguas abajo del puente de madera de Cuadros, en el Área recreativa del Adelfar, en el margen izquierdo del río.
