# Fuente del CORTIJO DE LA ROZA DE GARCÍA

Pórtugos, Granada

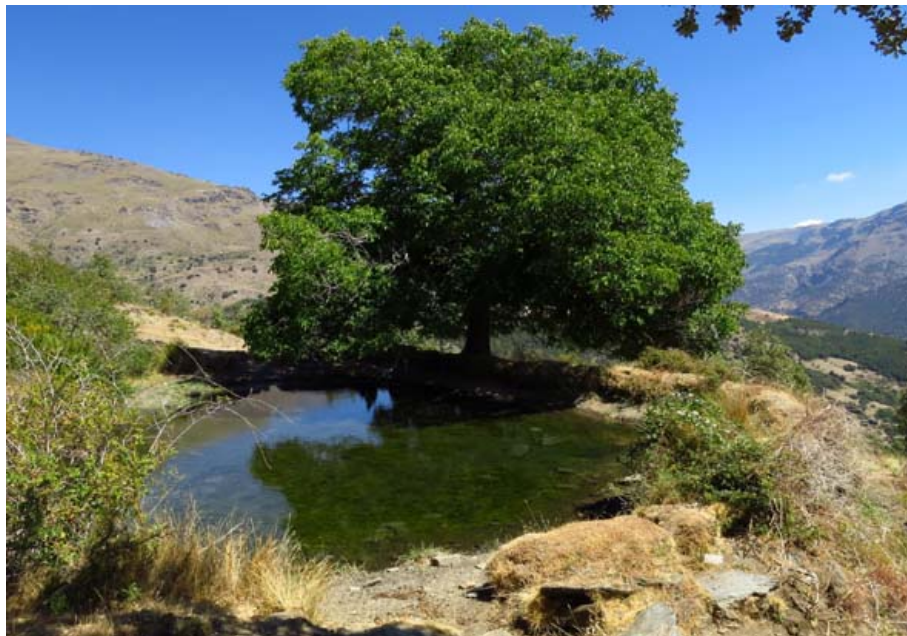
*Fuente del Cortijo de la Roza de García, alberca y nogal (J. M. Fernández Portal, agosto 2014)*

El agua se capta gracias a una zanja en forma de "L" excavada en la ladera y reforzada con tramos de mampostería en seco. Un pequeño caño de goma pasa por debajo del sendero y vierte en una balsa.

La captación en zanja en forma "L", a cielo abierto, está parcialmente reforzada en su primer medio metro con un murete de mampostería en seco fabricado con esquistos; el resto de la altura de la zanja es la propia excavación en la ladera.

Existe un pequeño puente de madera en el sendero para salvar la zona húmeda y un caño de goma negra que vierte el agua a la alberca.
