# FUENTE PERICA

Serón, Almería

*Fuente Perica (J. Miranda Taboada, octubre 2014)*

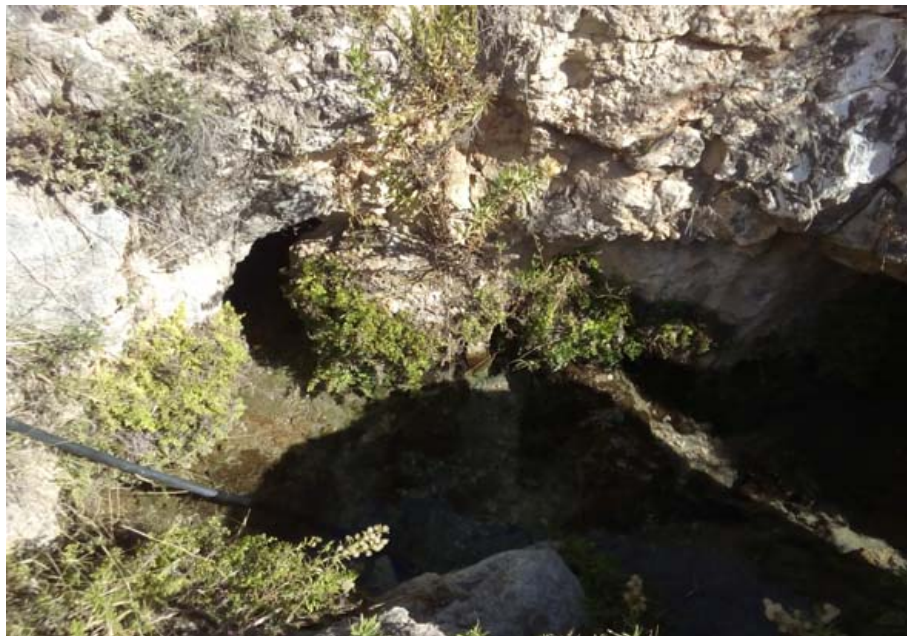
Las aguas son moderadamente termales. Cuando se visitó se observó que varias tuberías de PVC captaban el agua de esta surgencia y que incluso se escuchaba un motor, para aprovechamiento de estas aguas en las casas que se encuentran junto al manantial a una cota superior.

Son especialmente llamativos los precipitados de carbonato cálcico que se pueden observar sobre las rocas por las que fluye el agua.

**Existen barandillas de madera que circundan el perímetro de la fuente, unas bancadas de madera para el descanso del visitante y un pequeño pilar con un grifo monomando, por el cual solo brota el agua cuando es accionado intencionadamente.**
