## Fuente de CEAL

Huesa, Jaén

Nombre del manantial/fuente: **Fuente de CEAL**

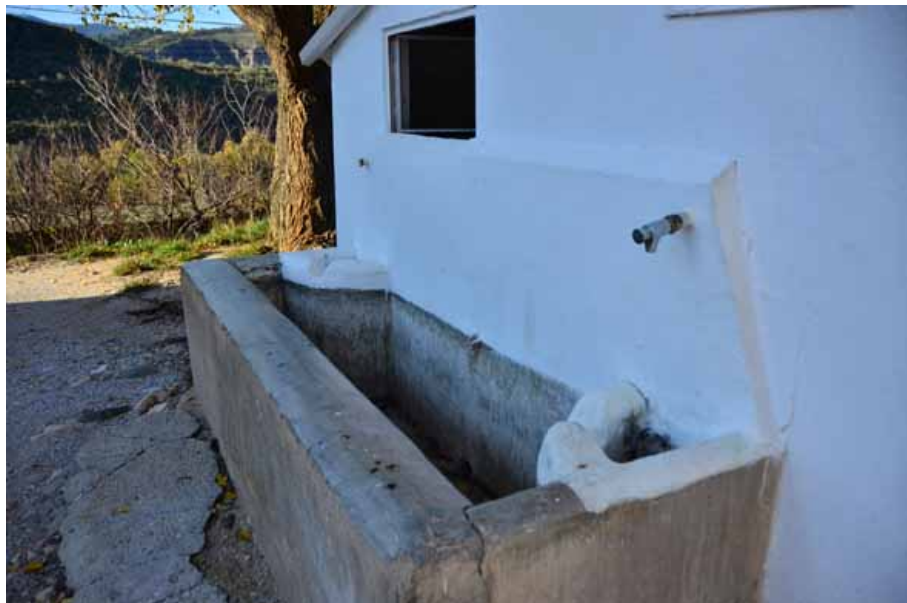
*Fuente y lavadero de Ceal (J. Torres Garrido, diciembre 2014)*

La fuente de dos caños con una pila estrecha y rectangular con pequeños compartimentos laterales para el llenado de cántaras. Actualmente los caños han sido sustituidos por un grifo pulsador para dosificar el flujo del agua. La fuente se comunica con un Lavadero al que queda adosada.

Desde su construcción a mediados del siglo pasado hasta hace muy poco el agua circulaba constantemente. En fechas muy recientes se adoptó la medida de regular la misma mediante un pulsador. En la actualidad se encuentra alimentado desde la red de abastecimiento del Nacimiento del Manantial de La Canal

Consta de una pila rectangular con cinco refregaderas a cada lado, ventanas a tres lados y una puerta principal. Una de las paredes hace de Apartado de Correos de la aldea. En otro de sus lados queda adosada la fuente del pueblo.
