# Mina del LAGAR FRAILES ALTOS

Málaga, Málaga

Galería, cimbra, zanja o mina de agua

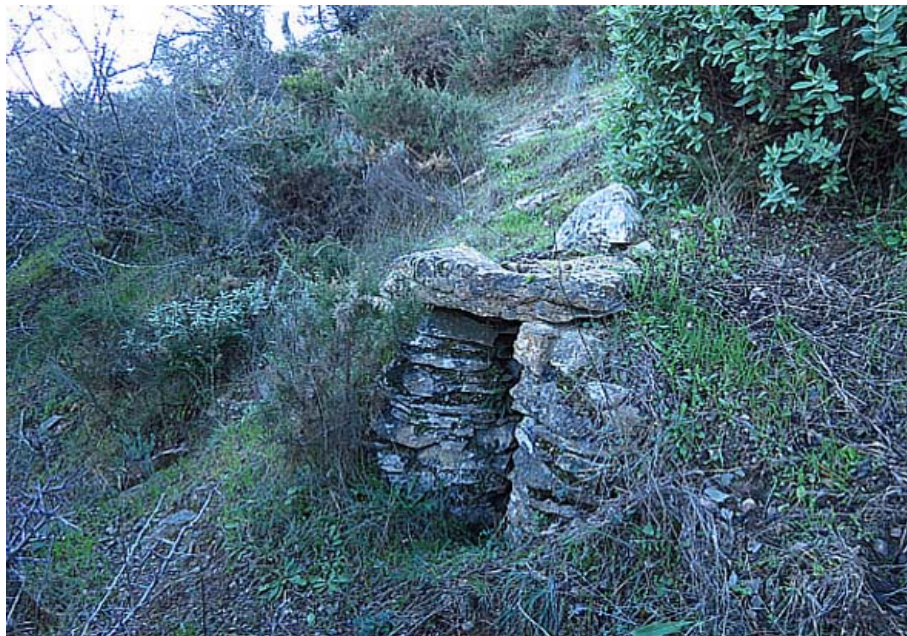
*Mina del Lagar Frailes Altos (A. Vela Torres, enero 2015)*

En sus orígenes, el punto de agua consistió en un pozo de apenas 2 m. de profundidad y 70 cm. de diámetro, con las paredes reforzadas con mampuestos; protegiendo la boca se alza una pequeña caseta techada, también realizada con piedras del entorno. Posteriormente, quizás por la bajada del nivel freático, debajo del pozo se

excavó la actual mina para acceder al acuífero.

La bocamina es la entrada a una galería descendente en cuya parte más baja se acumula una delgada lámina de agua. El minado es de sección irregular y dimensiones reducidas. En las paredes se observa una fina capa de carbonato cálcico.

En la actualidad, la bocamina se encuentra casi obstruida por desprendimientos de rocas.
