# Mina del LAGAR DE LA CAMPANA

Málaga, Málaga

Nombre del manantial/fuente: **Mina del LAGAR DE LA CAMPANA**

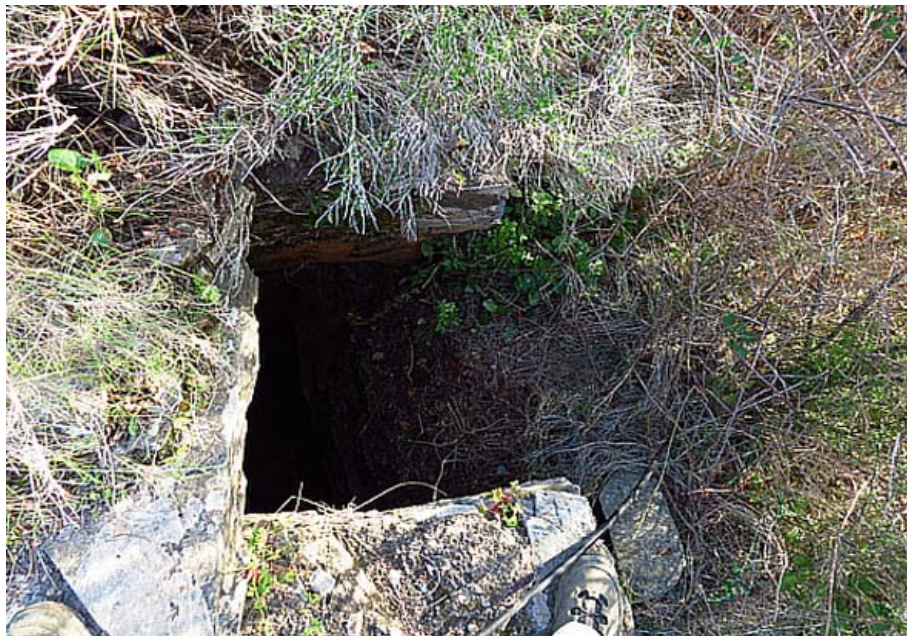
*Mina del Lagar de la Campana (A. Vela Torres, marzo 2015)*

Todos los elementos citados están en ruinas.

Deficiente

La mina tiene un corto desarrollo de seis metros, de los que la primera parte forma un corredor excavado a cielo

abierto y paredes revestidas en mampostería que, una vez terminado, fue cubierto con lajas de piedra, formando un techo adintelado.

La parte final del minado es una galería drenante a la que se accede por un arco apuntado de ladrillos. El agua fluye por un estrecho conducto situado en la cabeza de la galería.
