# Mina del LAGAR DEL CARMEN

Málaga, Málaga

Nombre del manantial/fuente: **Mina del LAGAR DEL CARMEN**

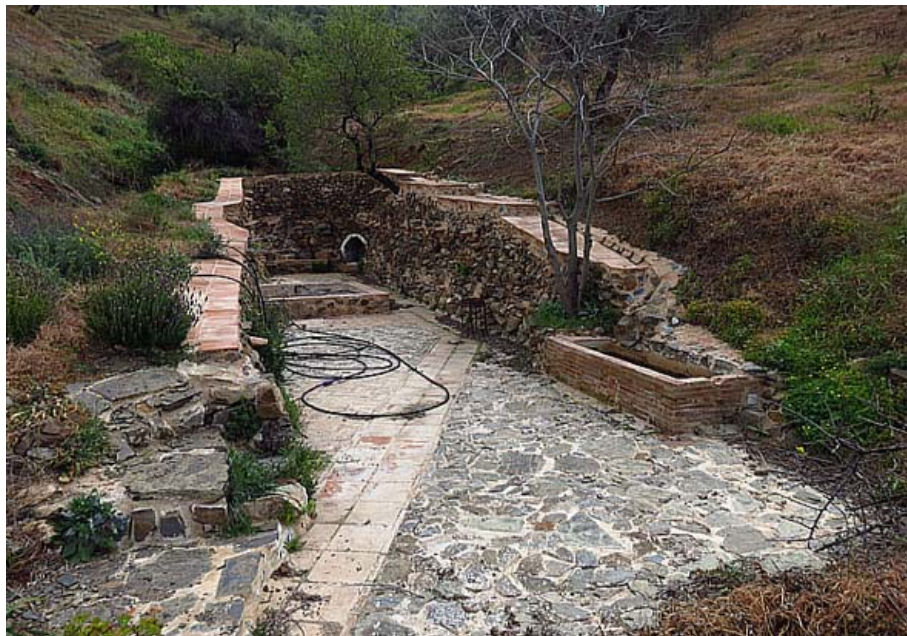
*Mina del Lagar del Carmen (A. Vela Torres, marzo 2015)*

En el minado se aprecian dos tipologías constructivas. La primera, muy corta, tiene las paredes y bóveda de cañón revestida con ladrillos de barro. El resto de la galería está excavada en roca madres, con una sección muy irregular. En todo el recorrido la solera consiste en un canal de hormigón por el que fluye la corriente. En la cabera del minado comienza un estrecho conducto que debe recoger parte del caudal subálveo del arroyo aledaño.

El entorno de la bocamina ha sido restaurado recientemente, de forma que se ha creado un amplio corredor descubierto de acceso, flanqueado por altos muros de mampostería, con todo el suelo ensolado. Se le ha dotado de una alberquilla, un abrevadero y un banco adosado a una de las paredes.
