# Mina de MACHARAGASPAR

Málaga, Málaga

Galería, cimbra, zanja o mina de agua

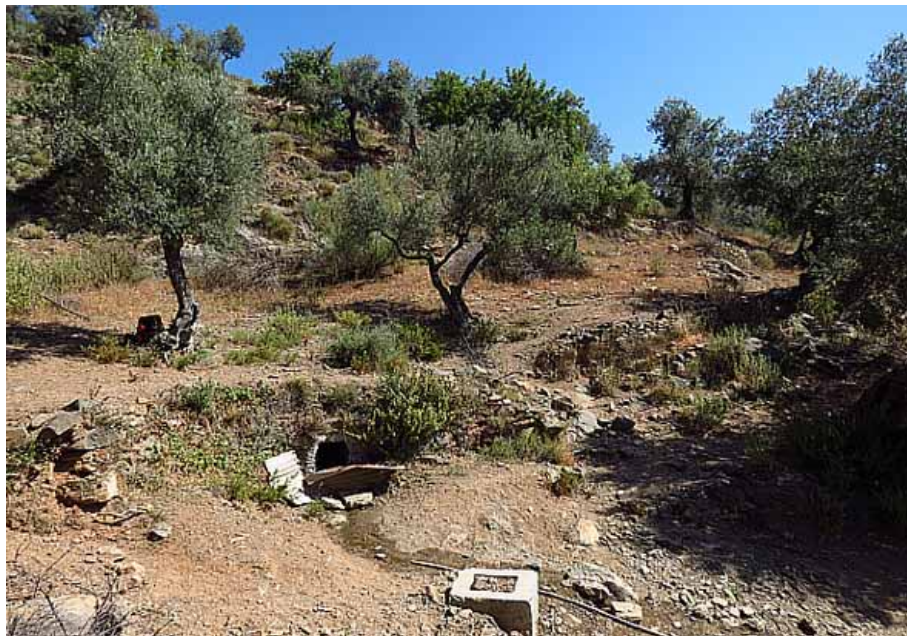
*Mina de Macharagaspar (A. Vela Torres, mayo 2015)*

La bocamina, abierta en un muro de contención, es de reducidas dimensiones. Da acceso a una galería principal, inundada, que finaliza a los 13 m de recorrido ante un afloramiento rocoso. Hacia la mitad de la galería da comienzo otra secundaria de 20 m de longitud que presenta la particularidad de que, muy cerca de la cabeza, tiene una lumbrera de casi cuatro metros de altura que conecta con el exterior, a 17 m de la bocamina.

Todo el minado es de pequeñas dimensiones, de media 1 m de altura y 60 cm de anchura. Casi todas las paredes están reforzadas con muros de mampostería y el techo adintelado con lajas de piedra.

En las cabezas de ambas galerías y en paredes y techo de algunos sectores se observa una capa de carbonato cálcico y diminutos espeleotemas.
