# Fuente del ALMENDRAL

Montejaque, Málaga

*Fuente del Almendral (M. Limón Andamoyo, enero 2016)*

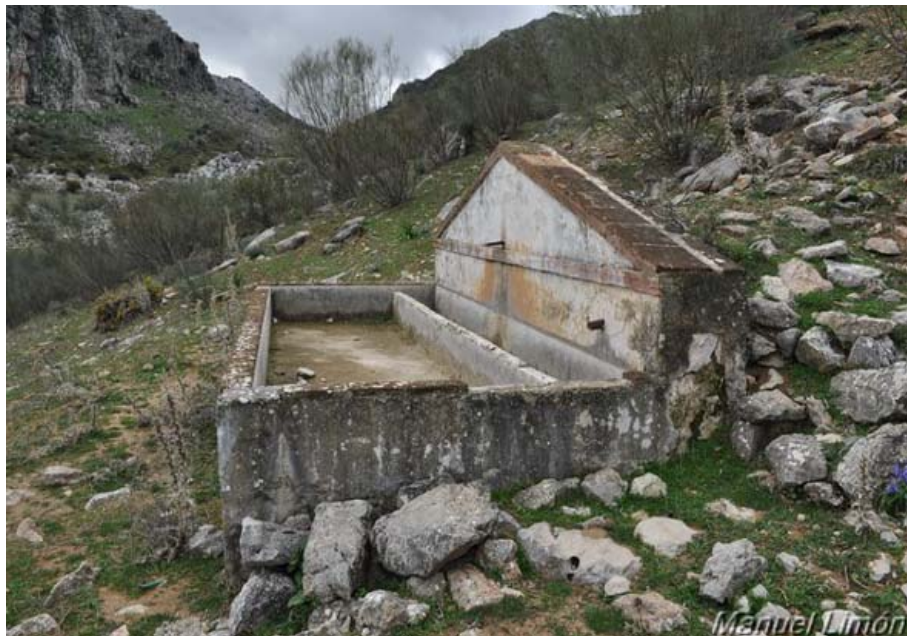
Fuente situada en la vertiente noreste de la Sierra de Montalate y cercana a la vereda de la Fuente de Líbar. Consta de una gran pila dividida en dos. Tiene grabado el año 1953, probablemente el de su construcción. Actualmente en desuso y en estado de abandono. La falta de mantenimiento ha hecho que la conducción del agua desde el punto de captación (soterrado) esté obstruida, llegando a la fuente con un leve goteo.

Deficiente

Afección al caudal por bombeos o derivaciones  
Abandono, suciedad y vertidos
