# Fuente de la ALCAIDESA

San Roque, Cádiz

Nombre del manantial/fuente: **Fuente de la ALCAIDESA**

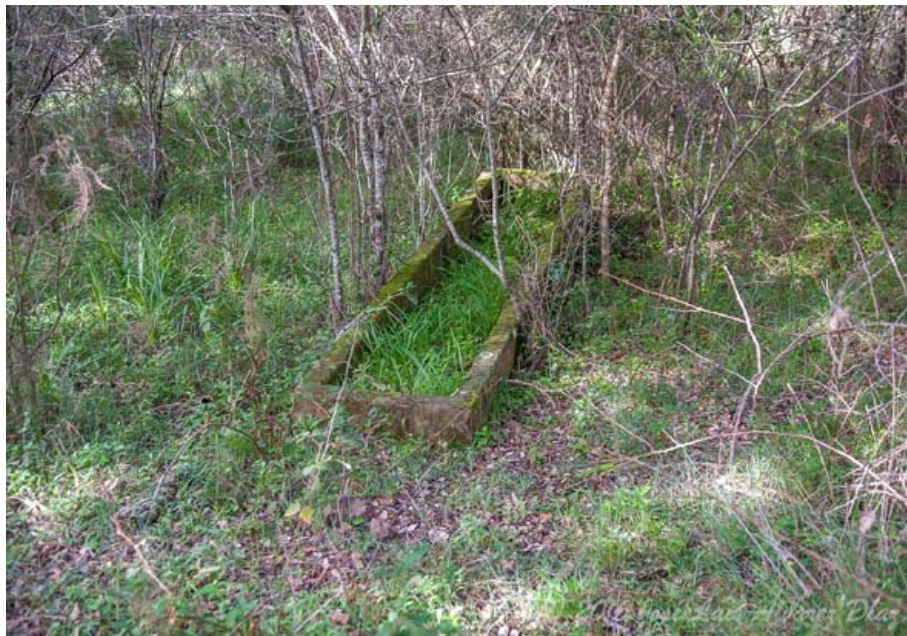
*Fuente de la Alcaidesa (J. L. Álvarez Díaz, enero 2016)*

Deficiente

Abandono, suciedad y vertidos

Fuente de una sola pila de una longitud de 4 x 1 mts. en medidas externas. De construcción sencilla cuadrangular.

Fuente en desuso, la canalización que le suministraba agua está rota por lo que el caudal (muy bajo) es vertido en el suelo unos veinte metros más atrás y en un punto cercano al arroyo de la Alhaja.
