## Fuente de la ZORRA

Málaga, Málaga

Nombre del manantial/fuente: **Fuente de la ZORRA**

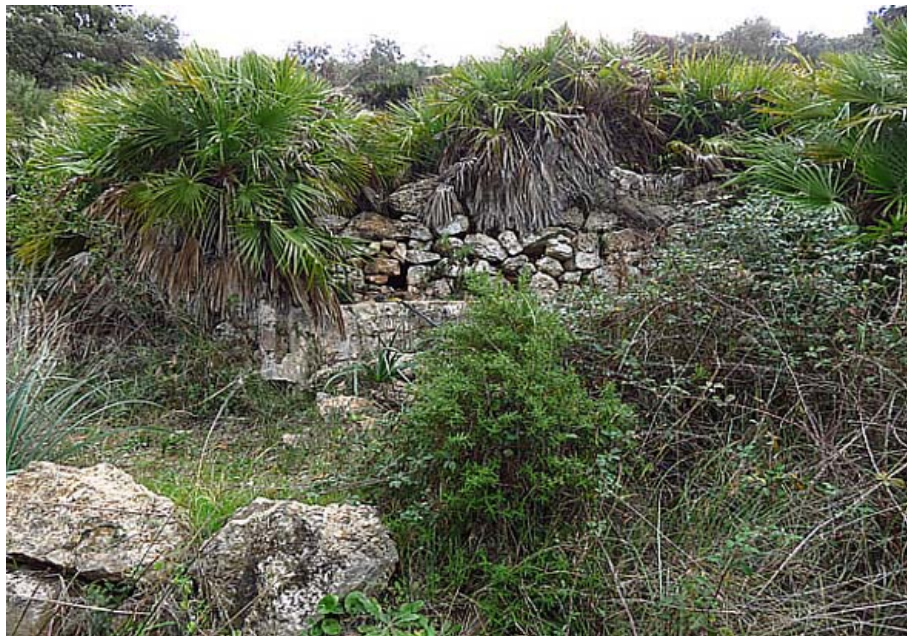
*Fuente de la Zorra (A. Vela Torres, febrero 2016)*

Modesto manantial que brota en la abrupta ladera septentrional del Monte de San Antón. Su escaso caudal es recogido en un estrecho pilón rectangular, protegido a su vez por un muro de contención de mampostería de la caída de piedras y ramas. El agua surge por un tubo metálico insertado entre dos mampuestos.

Desde el pilón, los caudales pasaban a una alberca cuadrada, también de reducidas dimensiones. Estos volúmenes se empleaban en el regadío de una serie de huertos dispuestos en terrazas, a las que llegaban por gravedad.

En el presente, tanto la alberca como los huertos están abandonados. El agua es derivada con una tubería de polietileno a un sitio que desconocemos pero creemos que puede ser el caserío de Los Tontos, ubicado mucho más abajo, en la orilla izquierda del arroyo Jaboneros.

Deficiente

Abandono, suciedad y vertidos
