# Fuente de la HIGUERA

Vélez - Blanco, Almería

## 1 Localización

### 4 Descripción

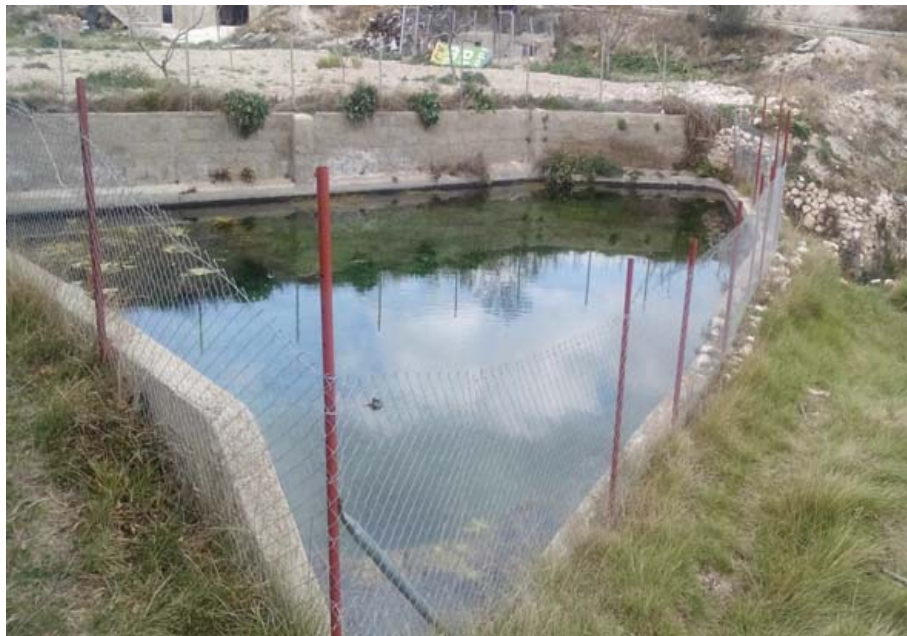
*Fuente de la Higuera (F. Moreno Cayuela, marzo 2016)*

En el margen izquierdo del Río Chico surge este manantial de aguas limpias y frías, de caudal variable pero casi siempre generoso, a la que se accede por el mismo muro de encauzamiento del barranco desde la A-317.

La galería penetra bajo los aluviales del Barranco de la Cruz del Pinar o río Chico, que vierte a la alberca y que cuando está llena cubre la galería. A partir de la alberca el agua discurre por la red de acequias hasta las huertas.
