# Fuente de la CIRUELA

Cabra, Córdoba

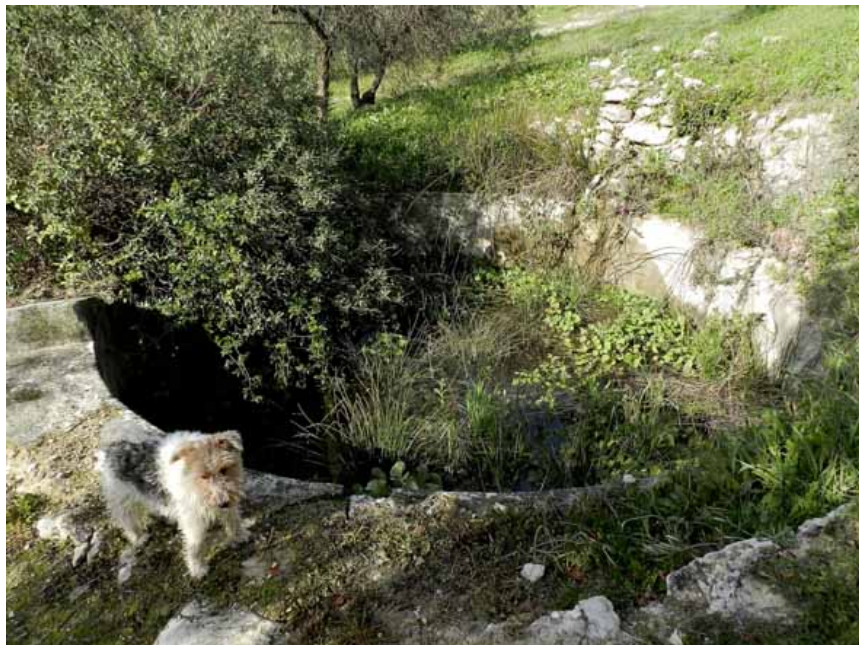
*Fuente de la Ciruela (J. García Moreno, marzo 2016)*

Deficiente

Abandono, suciedad y vertidos

El conjunto consta de un muro de contención para sujetar el terreno del que sale un caño metálico que desagua

directamente en una alberca circular de unos 5 m. de diámetro construida con ladrillo y mampostería. El antiguo desagüe se encuentra en el extremo opuesto a la entrada del agua y cuenta con una piedra de cemento para lavar.

En la actualidad, la alberca se encuentra agrietada y el agua se escapa entre las fisuras de las paredes. Además, varios arbolillos han arraigado en el muro y contribuyen a transmitir sensación de abandono.
