# Mina del CORTIJO DE GÁLVEZ

Almogía, Málaga

*Mina del Cortijo de Gálvez (A. Vela Torres, abril 2016)*

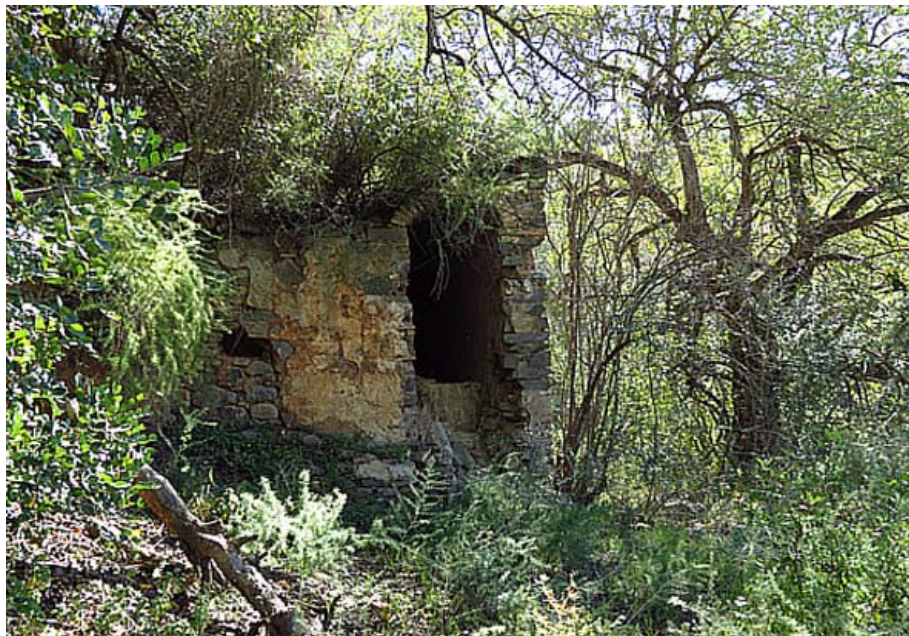
El agua almacenada, que fluía a través de varios mechinales, tenía dos usos. Por una parte, alimentaba un lavadero y una alberquilla; por otra, vertía sobre una hermosa fuente compuesta por un pilón elíptico y un frontal delimitado por dos pilastras de ladrillos y coronado por un frontón realzado.

Deficiente

Abandono, suciedad y vertidos
