## Mina de la CASILLA DE PIRLE

Málaga, Málaga

Galería, cimbra, zanja o mina de agua

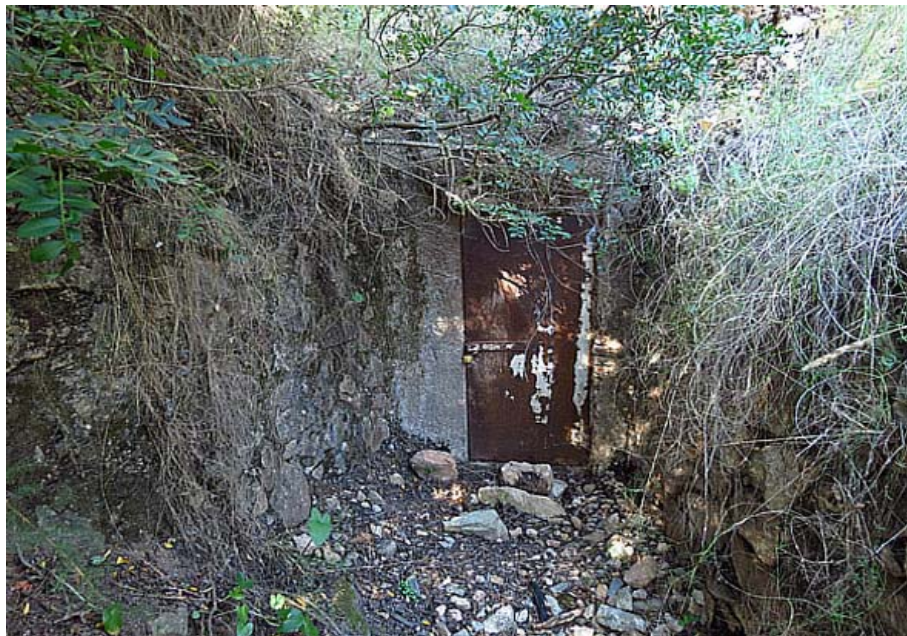
*Mina de la Casilla de Pirle (A. Vela Torres, junio 2016)*

La entrada se encuentra al final de un corredor de acceso a cielo abierto, de unos 12 m de longitud y escasos 80

cm de anchura. La bocamina está cerrada con una puerta metálica provista de un candado por lo que no podemos describir la galería. Nos han llegado comentarios de que la mina consta de una sola galería de aproximadamente 7 m de longitud, uno de anchura y otro tanto de altura; las paredes están reforzadas con muros de mampostería y la bóveda ha sido revestida con ladrillos de barro.
