# Fuente de PAREDONES

Álora, Málaga

*Fuente de Paredones (A. B. Galán Díaz, agosto 2016)*

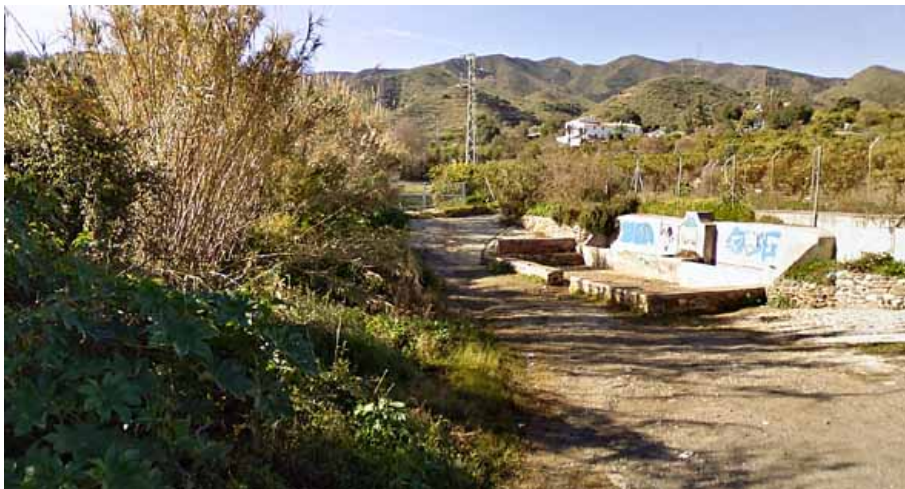
Tanto la fuente como las pilas transversales dispuestas en un sólo frente han sido restauradas de manera inacabada y empleando morteros de cemento gris para todo su revestimiento. Esta fuente resuelve muy bien el reparto del agua, presentando una segmentación de pilas en un margen para uso doméstico y en su contrario para el uso ganadero.

Se desconoce si el pretil que delimita la zona de empedrado es original del conjunto inicial o un añadido moderno

en su restauración, puesto que por las dimensiones y acceso parece un tanto incómodo para las bestias del campo.
