# Surgencia del RÍO HIGUERÓN

Frigiliana, Málaga

Nombre del manantial/fuente: **Surgencia del RÍO HIGUERÓN**

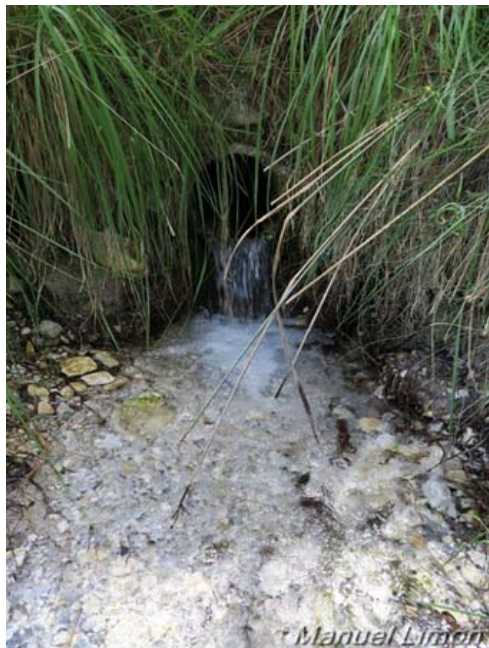
*Surgencia del río Higuera (M. Limón Andamoyo, septiembre 2016)*

Debido a su captación para la acequia de Lizar, el cauce del río Higuero queda sin agua a partir de ese punto en época de estío. Un kilómetro mas abajo, pasando un tramo abierto y muy pedregoso, aparece de nuevo como una surgencia formando un estrecho regato que transcurre por un lateral del cauce, aportando agua a una corta acequia que acaba en el Pozo Batán.
