# Cisterna romana del YACIMIENTO DE CERCADILLAS

Córdoba, Córdoba

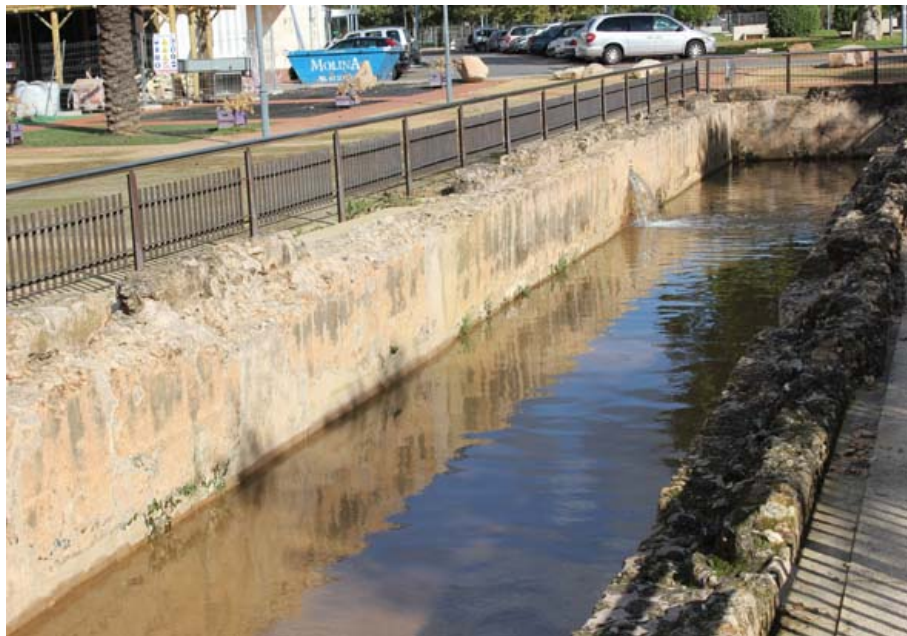
*Cisterna romana del Yacimiento de Cercadillas (J. A. Palomino León, noviembre 2016)*

decidió la extracción de los restos de este elemento arquitectónico y su traslado al lugar que hoy ocupa, en los jardines del Paseo de Córdoba. Se trata de una cisterna de grandes dimensiones, 33 m de longitud por 3,6 m de anchura, lo que permitía una gran capacidad de almacenamiento de agua. Un cartel indica que tiene una profundidad de 1,80 m pero el agua no llega a esa altura por lo peligroso además de tener una valla de protección.

Aceptable

Fue construida con opus caementicium, hormigón romano, y revestida con mortero impermeabilizante, propio de las construcciones hidráulicas, conocido como opus signinum.

En el extremo superior, la estructura presenta un retranqueo cuyo objeto, probablemente, era la colocación de una cubierta de madera para cerrar y ocultar el interior del depósito.
