# Fuentecilla del CORTIJO EL TORCAL

Carcabuey, Córdoba

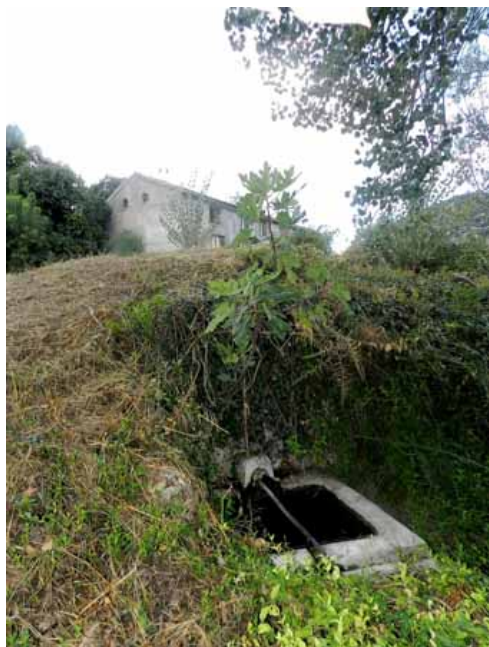
*Fuentecilla del Cortijo El Torcal (J. García Moreno, marzo 2013)*

Consta de un murete de contención del que sale un caño que cae directamente sobre una primera pila cuadrada hecha con cemento de unos 70 cm. de lado. Junto a ella hay adosada una segunda pila en desuso que se encuentra rellena de tierra y restos vegetales. Del caño sale un tubo de plástico que lleva agua hacia otro lugar.

El caudal de esta fuente es escaso y su sobrante cae al exterior formando un pequeño núcleo de zarzas y árboles frutales.

Deficiente
