# Fuente de la TARABITA

Priego de Córdoba, Córdoba

*Fuente de la Tarabita, (J. García Moreno, 2016)*

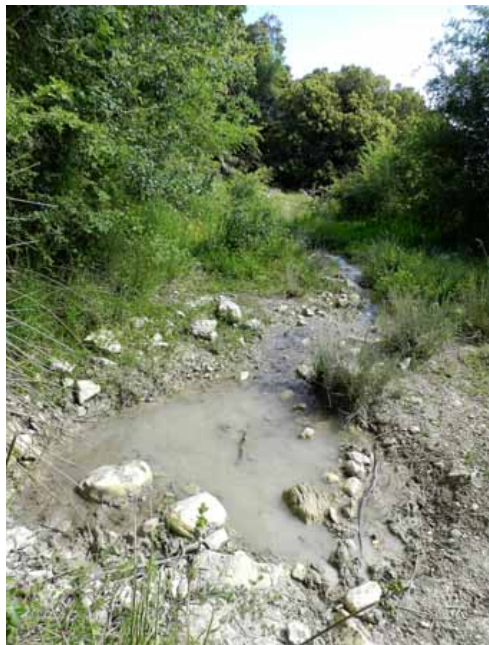
Fuentecilla situada en la ladera E del Pico Bermejo, por debajo del camino del Puerto el Cerezo y al pie del peñón de Lucena, una roca característica que destaca a la derecha del carril.

En su día era un pequeño pretil de piedras a cuyos pies salía el agua. En la actualidad, el agua brota directamente del suelo y forma un pequeño humedal de donde sale un regato de escaso caudal que se pierde entre piedras y junqueras un poco más abajo. Los jabalíes han excavado varias charcas que son utilizadas como bebedero por la fauna silvestre del paraje.

Deficiente

Abandono, suciedad y vertidos
