# Pilar de las PONTANILLAS

Navas de San Juan, Jaén

*Pilar de las Pontanillas (J. F. Merino López y J. L. Sola Navarro, marzo 2015)*

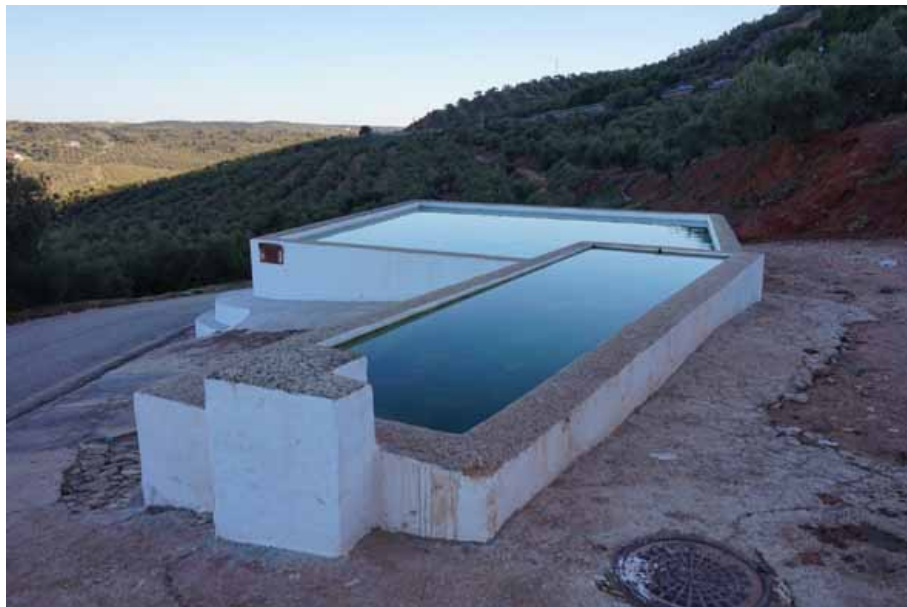
Se trata de un pilar rectangular abrevadero de ganado que consta de una alberca que ha sido utilizada para labores agrícolas.

Esta alberca dispone de un contrafuerte en la esquina inferior para reforzar la construcción, también dispone de un par de escalones para facilitar el acceso, en la esquina superior que colinda con el camino.

Las construcciones están pintadas de blanco, y parte del suelo está empedrado.
