# Estanques y abrevadero de LOS POYALES

Navas de San Juan, Jaén

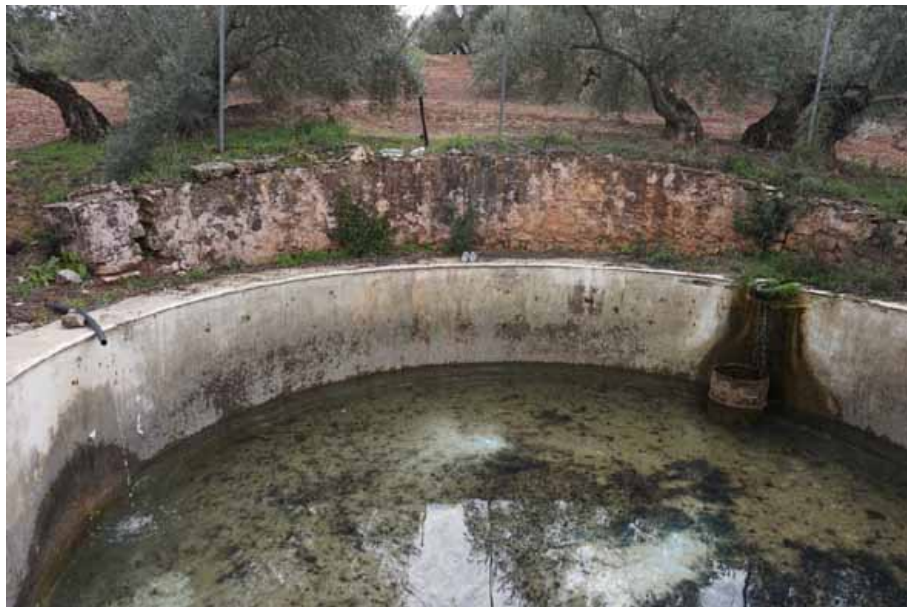
*Estanque de Los Poyales (J. F. Merino López y J. L. Sola Navarro, marzo 2015)*

Un estanque con un muro de mampostería para contener las tierras que se ubican ladera arriba. El muro tiene una geometría semicircular en planta.

En este estanque brota el agua de forma natural, materializándose la entrada de agua mediante una piedra de origen antiguo. Además de esta entrada, existe una tubería que incrementa el aporte de agua anteriormente referido.

Dentro del estanque existen unas escaleras de piedra con tres escalones.

En la parte inferior del estanque, se puede divisar dos contrafuertes de mampostería de gran belleza.

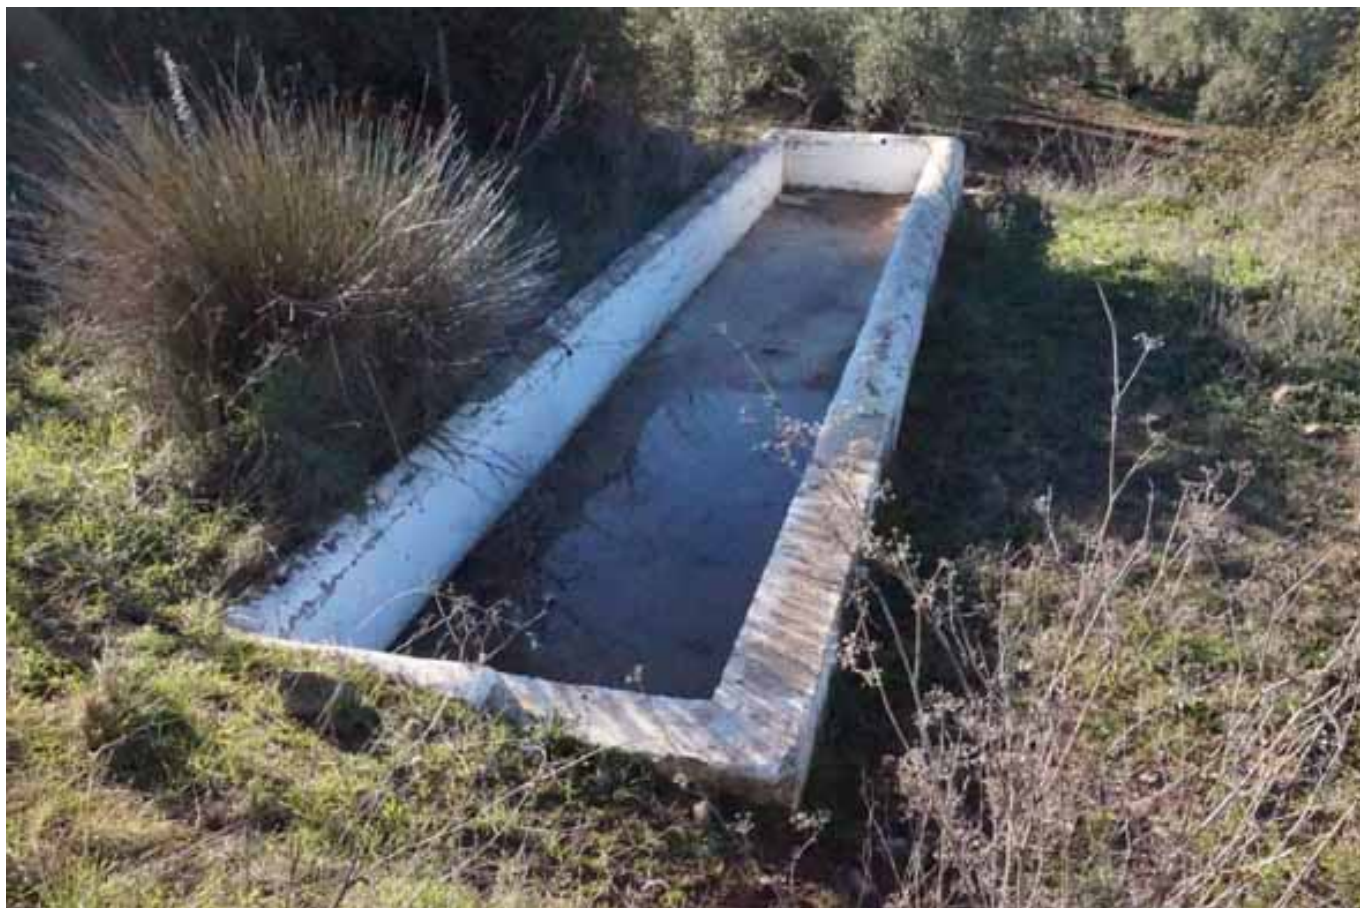
Unos metros ladera debajo de este segundo estanque, en el margen de la cuesta de Los Poyales, se emplaza un abrevadero de ganado, que presumiblemente tomaba las aguas del primer estanque (ya que como se ha comentado, este estanque es en sí un venero de agua). Dicho pilar abrevadero está parcialmente blanqueado, conservando los orificios de entrada y salida del agua.

*Abrevadero de Los Poyales (J. F. Merino López y J. L. Sola Navarro, marzo 2015)*

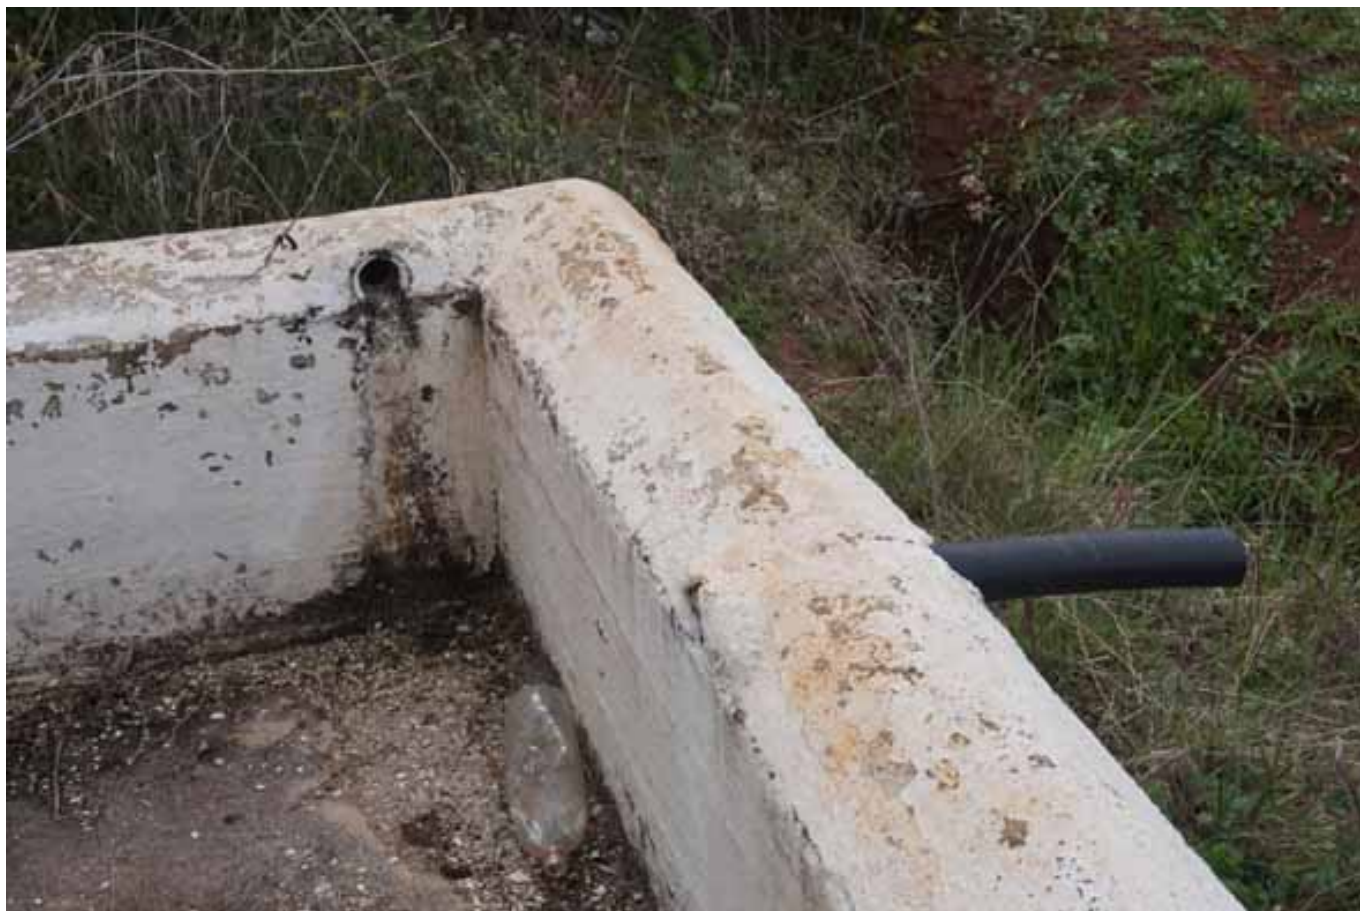
*Abrevadero de Los Poyales (J. F. Merino López y J. L. Sola Navarro, marzo 2015)*
