## Mina del MOLINO DE VIENTO II

Málaga, Málaga

*Mina del Molino de Viento II (A. Vela Torres y M. Sánchez Pérez, octubre 2017)*

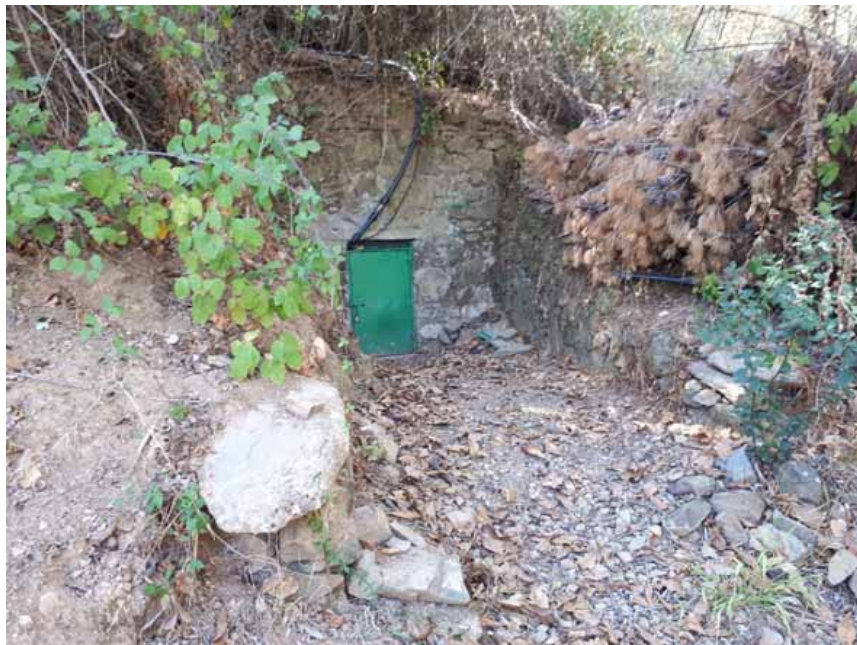
El acceso a la mina se realiza por un corredor a cielo abierto, con 2,10 m de anchura en el inicio. Un muro de mampostería refuerza la pared de la derecha; por el contrario, la de la izquierda carece de ese refuerzo y las inclemencias del tiempo están provocando que en algunos tramos presente desmoronamientos. El pasillo de acceso es de anchura variable, con 2,10 m en el inicio y 2,60 al final; la longitud es de 4,60 hasta la bocamina, ubicada en una pared de mampostería cuya altura se adapta al desnivel de la ladera, de forma que oscila entre 3,10 y 2,50 m.

La bocamina está protegida con una pequeña puerta metálica, de 65 cm de anchura y 1,10 m de altura.
