# Fuente del CORTIJO BENITO

San José del Valle, Cádiz

*Fuente del Cortijo Benito (J. M. Amarillo Vargas, noviembre 2017)*

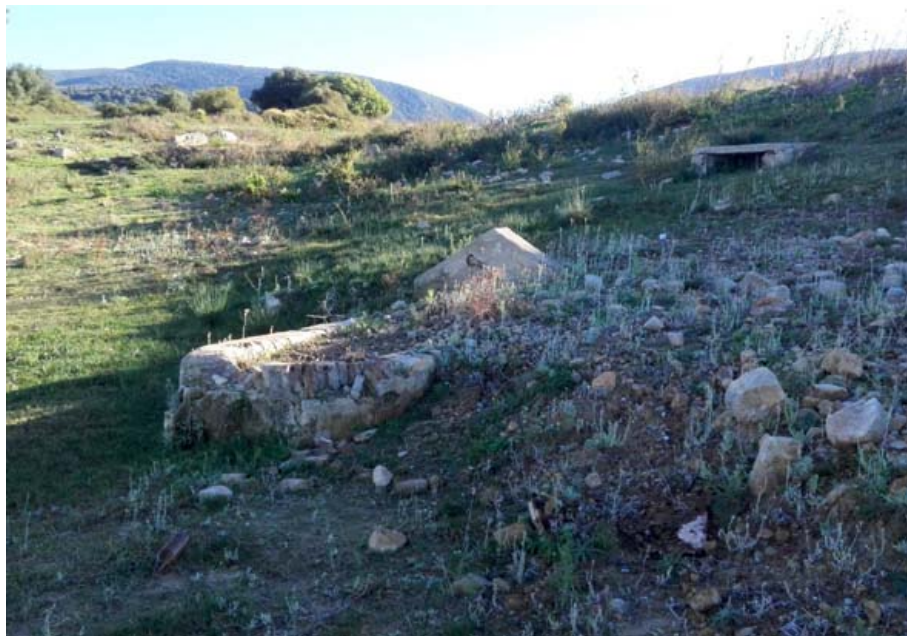
Fuente muy cercana a la Fuente del Pilar del Cuartel. Normalmente se encuentra bajo las aguas del embalse del Guadalquivir. La tierra y piedras han colmatado el pilar (construido con ladrillo de barro) y el manantial, a unos 3 m por encima de éste. Cuando bajan las aguas todavía rezuma en torno al abandonado manantial y la fuente abrevadero.

Deficiente

Abandonado bajo aguas del embalse.
