# Mina del ARROYO HONDO II

Málaga, Málaga

Galería, cimbra, zanja o mina de agua

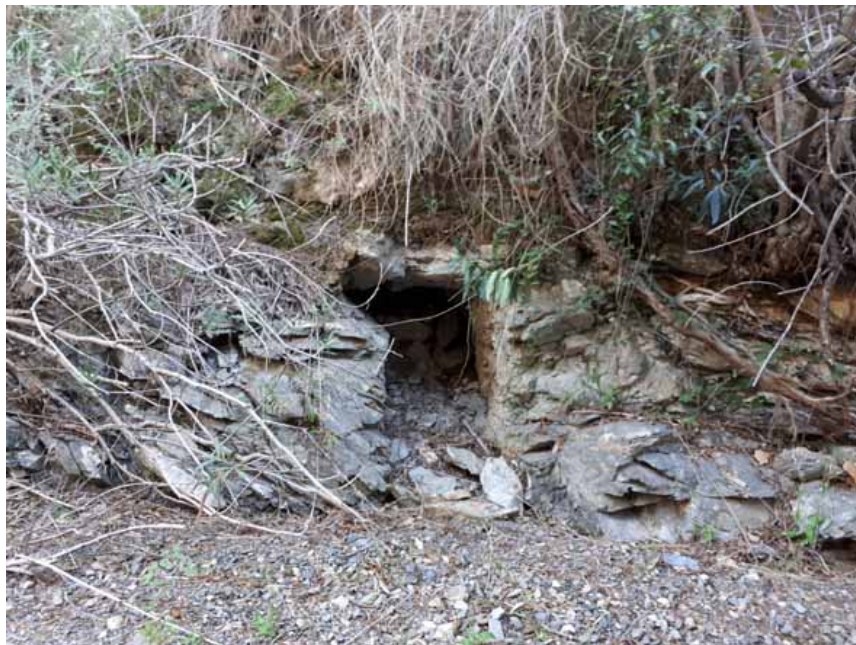
*Mina de Arroyo Hondo II (A. Vela Torres, enero 2018)*

La mina, situada en el lecho del Arroyo Hondo, es de acceso muy complicado. Está excavada en la dura roca que compone la vertical orilla izquierda del arroyo, al mismo nivel que el lecho y 11 m aguas arriba de otra mina.

La bocamina es de reducidas dimensiones, apenas 60 cm de anchura por 75 de altura. Tras un corto recorrido que apenas supera el metro y medio, la galería se ve interrumpida por el hundimiento de una parte del techo. Sin embargo, a través de los huecos existentes entre las rocas desprendidas, se aprecia que la galería aún continúa, hasta alcanzar un desarrollo total que no llega a los 4 m.

En la actualidad la mina no es funcional.

Deficiente

Abandono, suciedad y vertidos
