# Salina de BALMASEDA

Ecija, Sevilla

Nombre del manantial/fuente: **Salina de BALMASEDA**

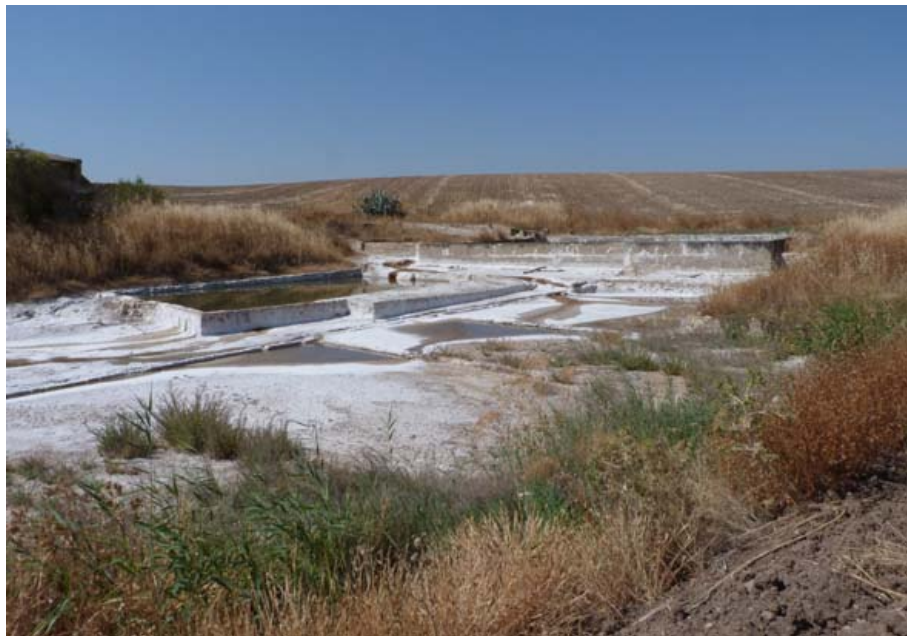
*Panorámica de la salina de Balmaseda (F. Moral Martos, julio 2018)*

El agua es recogida en un pozo de unos 6 m de profundidad, del que parten unas conducciones que transportaban el agua a dos albercas de planta rectangular y a una alberca de planta circular. Desde las albercas el agua era conducida a las balsas de evaporación de la salina, actualmente en desuso.

Deficiente

Abandono, suciedad y vertidos
