## Galería del CABEZO DE LA JARA

Huércal-Overa, Almería

### 1 Localización

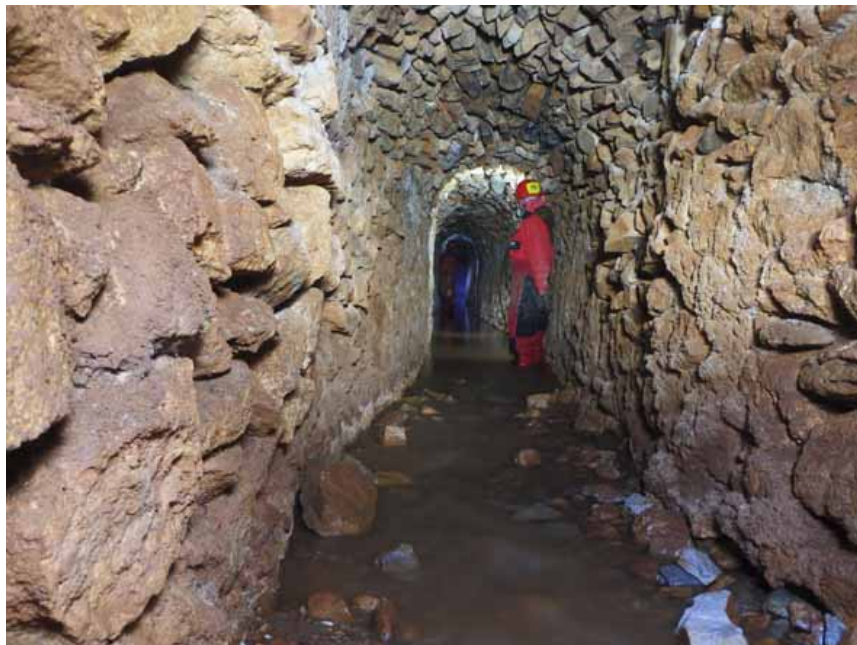
*Galería del Cabezo de la Jara, interior (A. González Ramón, septiembre 2018)*

La galería tiene una altura entre 1 y 2 m y una anchura del orden de 1 m y en muchas zonas aparece revestida por un empedrado que puede recubrir paredes y techo o solo el techo.
