## Mina de la CASILLA DE LA HOYA II

Málaga, Málaga

### 1 Localización

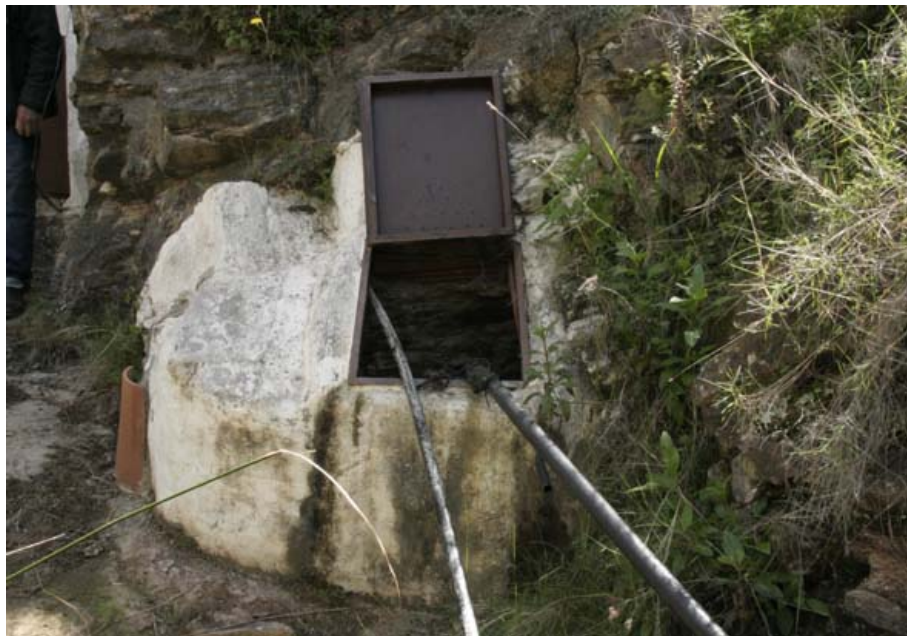
*Mina de la Casilla de la Hoya II (R. Blanco Sepúlvedas, marzo 2018)*

Son dos las minas existentes, ambas situadas muy próximas entre sí. La que estamos tratando en la presente ficha es la situada a la derecha. Está compuesta por una sola galería que se desarrolla perpendicularmente al arroyo; tiene un corto recorrido de apenas 2,30 m de longitud, con 53 cm de anchura y 0,85 m de altura.
