# Pilar de LOS BARROS

Almendo, El, Huelva

*Pilar de los Barros (M. Alonso Mora Núñez, septiembre 2011)*

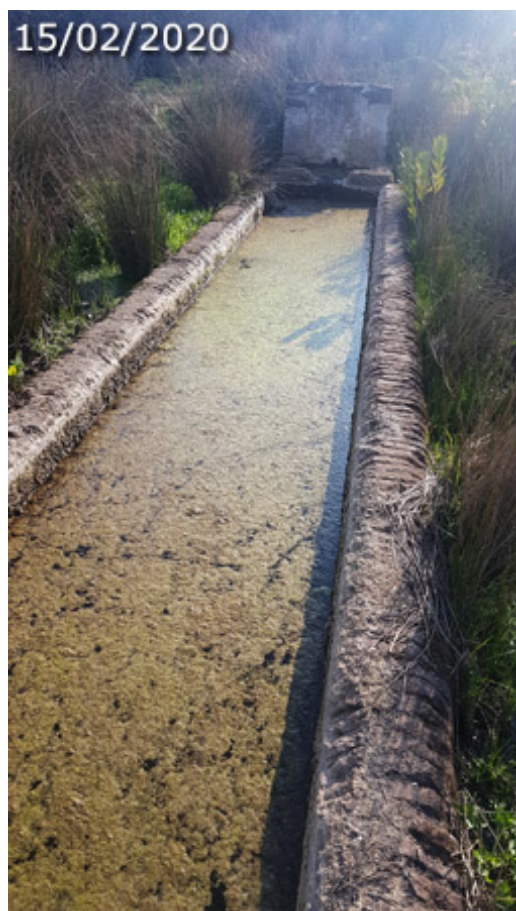
Por un lado, tenemos la cabecera, con un frontispicio de forma cuadrangular, a modo de murete, de unos 80 cm de lado, y unos 50 cm de altura, con un grosor de unos 20-30 cm (la anchura de los ladrillos). En la parte superior, con el paso del tiempo, se observa algunos daños, faltándole algunos ladrillos de barro. En su base, prácticamente a la misma altura del suelo, dispone de un viejo caño, algo dañado, de metal, por el que chorrea el agua que entra al pilar.

El agua que entra en el pilar es recepcionada por una pila, también de forma cuadrangular, con una anchura sensiblemente mayor que el frontal de la fuente (posiblemente 1 metro), de muretes también de ladrillos de barro macizos, poco más de 20-30 cm de profundidad y con una abertura rebajada, en la parte final, que permite dar salida del agua al abrevadero.

Por último, como se indicaba, el agua pasa de la pileta al pilar por la citada abertura estando éste sensiblemente más bajo (el terreno tiene una ligera pendiente). El abrevadero tiene unos 20-22 m de longitud, igualmente unos 20-30 cm de profundidad y una anchura mayor que el frontal y la pileta, 1.5 m aproximadamente por sus paredes externas. No tiene segmentos ni alturas, y está construido, al igual que el resto de la fuente, de ladrillos de barro sólidos. En la parte final, el pilar tiene un rebaje para dar salida al agua, que entraría en una pequeñísima pileta, rectangular, y con aspecto de haber sido construida posteriormente al pilar, sin saber muy bien su función (no parece que sirviera para el abrevado del ganado). En la actualidad, el pilar no almacena agua como para rebosar por esta salida y es desalojada por un lateral, mediante un caño de goma, situado prácticamente en su base.

*Vista del pilar desde su tramo final, mostrando la cabecera (A. Ventas. febrero 2020)*

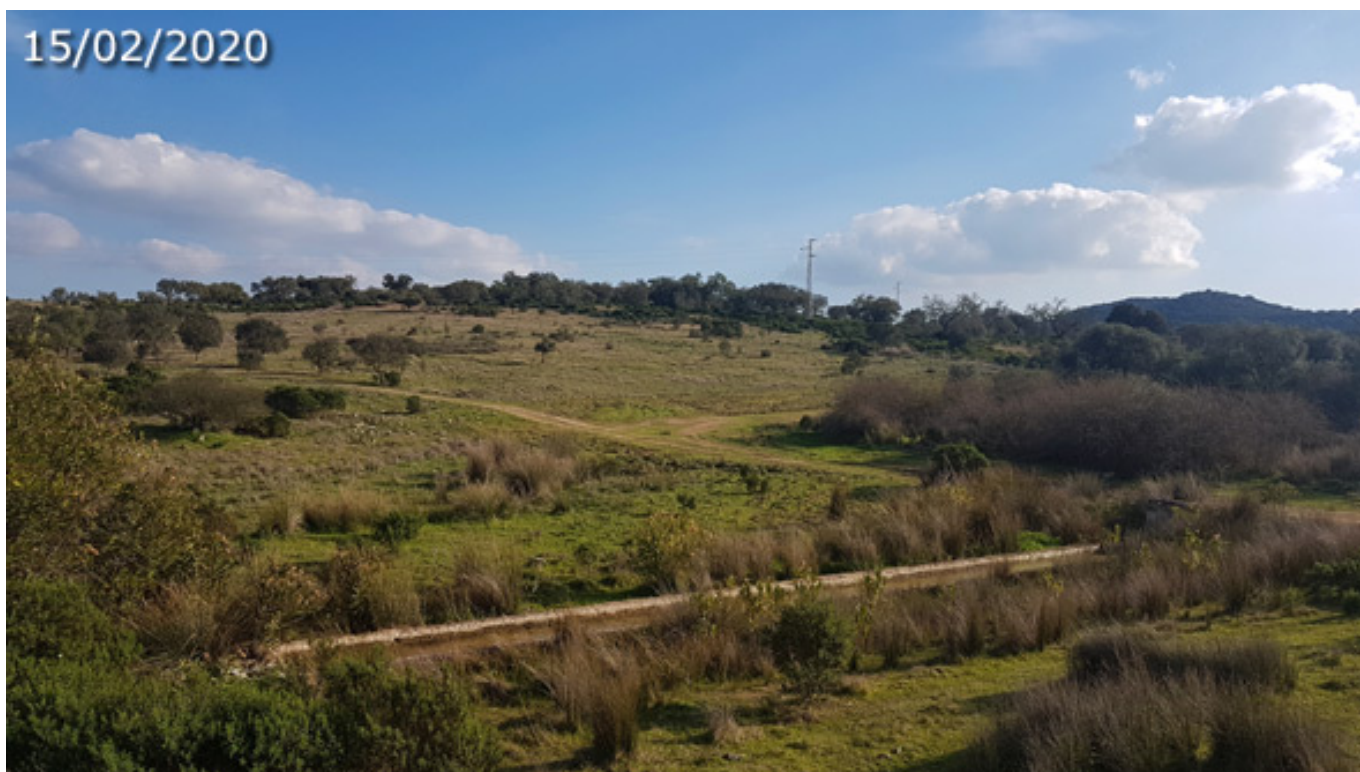
*Pilar y entorno(A. Ventas. febrero 2020)*
