# Fuente AMARGOSA

Estepona, Málaga

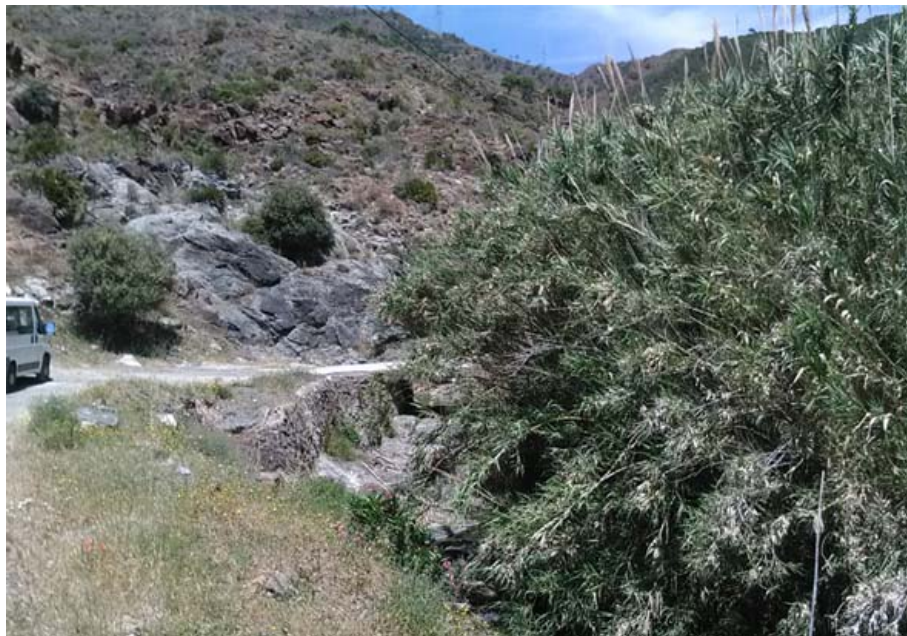
*Fuente Amargosa (A. Martín Zayas, mayo 2019)*

Esta fuente estaba hace algún tiempo situado un poco más río abajo y los desmontes y urbanización de la zona han deteriorado el cañuelo de la fuente original y se ha hecho una toma aguas arriba de forma que se ha canalizado a través de una goma a un lugar accesible desde el camino.

Descripción de las instalaciones: **Accesibilidad y canalización corta para facilitar la recogida de agua**

Aceptable
