## Pozo de CONTI

Gerena, Sevilla

*Pozo de Conti (J. M. Fernández-Palacios, julio 2019)*

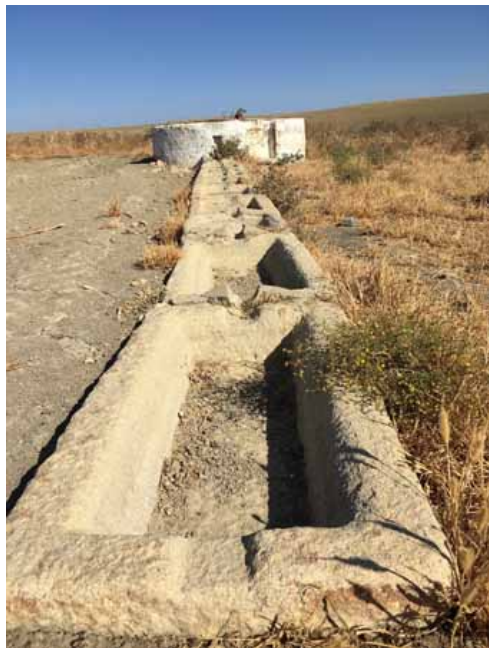
Antiguo pozo ganadero situado en la vía pecuaria -colada- de Conti. De planta circular presenta en disposición alineada un amplio bebedero de ladrillos, en un lado, y en el otro lado una fila de once pilas monolíticas de calcarenitas.

Se alimenta de un freático aluvial local. El agua está muy somera, llegando algunos años a ser un pozo manante.

Aceptable

El extenso abrevadero corrido de ladrillo junto a la serie de once pilas monolíticas de calcarenitas, dentro de su modestia edificación, resultan de interés por su diseño tradicional.
