# Pozo de SAN ANTÓN

Espera, Cádiz

Nombre del manantial/fuente: **Pozo de SAN ANTÓN**

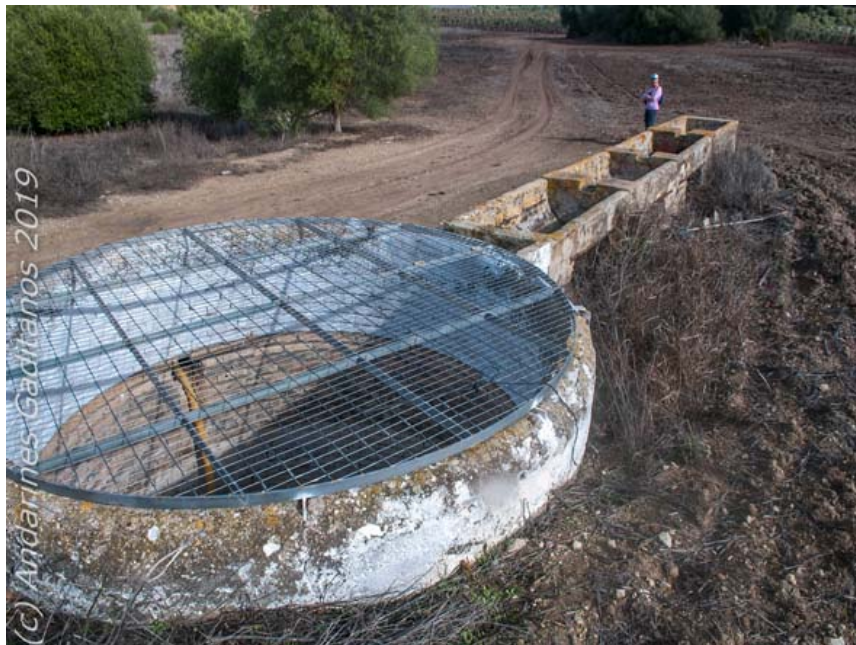
*Pozo de San Antón (J. L. Álvarez Díaz, diciembre 2019)*

Consta de un brocal de unos 5 m de diámetro y cuatro pilas de piedra enlucida con argamasa, comunicadas entre ellas. El brocal está protegido por un enrejado metálico y dispone de unas mangueras a las que se les puede acoplar una bomba de extracción.

Pozo redondo de unos 5 m de diámetro cuyo brocal está protegido por un enrejado metálico fijo, dispone de cuatro pilones cuadrados comunicados entre ellos.

Está construido en piedra recubiertos de argamasa y encalado en blanco.
