# Pilar de lo ALTO EL BARRANCO

Luque, Córdoba

## 1 Localización

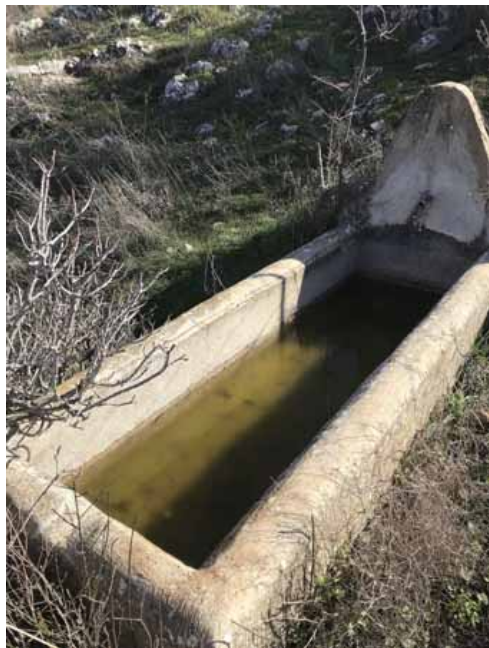
*Pilar de lo Alto El Barranco (J. García Moreno, 2008)*

El conjunto está hecho de ladrillo enlucido con cemento y consta de una arqueta cuadrada tras la que se halla el frontal de forma triangular que hace de muro de contención del terreno. A sus pies está el pilar, que tiene forma rectangular y unas medidas aproximadas de 170 x 80 cm.

Se halla en buen estado de conservación porque parece una obra de reciente factura. A pocos metros encontramos un pilar abandonado hecho con piedra que se encuentra semiderruido por la presión de las raíces de una higuera que le da sombra en cuyo frontal aparece lo que parece una H pintada sobre la piedra. Seguramente es la fuente original y su deterioro aconsejó la construcción del nuevo pilar.
