## Fuente de LA LASTRA

Alcalá la Real, Jaén

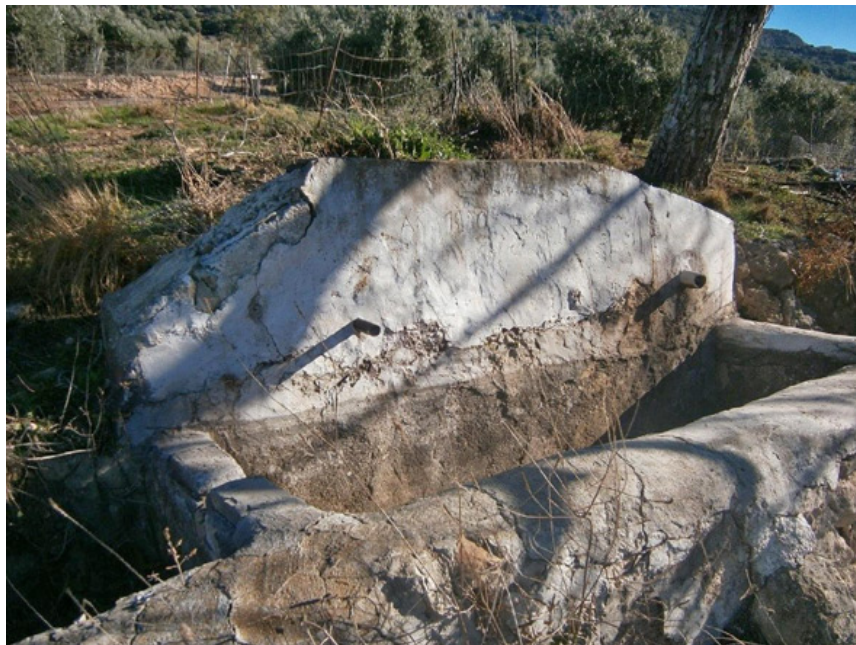
*Fuente de La Lastra (Carlos.gr.alcala, noviembre 2016)*

Como se indicaba, es una fuente humilde. Consta de una pared de más de metro y medio de altura, con forma trapezoidal irregular, construida en ladrillo y cemento y encalada en blanco. En ella parece leerse “año 1980” en su centro. Posee dos caños desiguales, posiblemente porque se hayan colocado en diferentes fechas. El izquierdo casi situado en el tercio izquierdo del frontal. El derecho, prácticamente en el extremo siendo, además, de mayor grosor.

Bajo los caños existe un pilón, profundo, que almacenaría el agua de los caños cuando la fuente tuviera caudal. El pilón es rectangular y podría tener unas medidas de unos 2 m de largo y algo menos de uno de ancho. La salida del agua se produciría por una rebaja en la pared superior izquierda del pilón, en su zona central y pasaría a otra pila aledaña a su izquierda de menores proporciones. Es más que probable que el pilón tuviera pérdidas de agua según puede observarse en la vegetación que se ha ido formando entre la fuente y la carretera.
