# Fuente EL PANDERO

Gelves, Sevilla

*Fuente El Pandero (J. Matutano, junio 2020)*

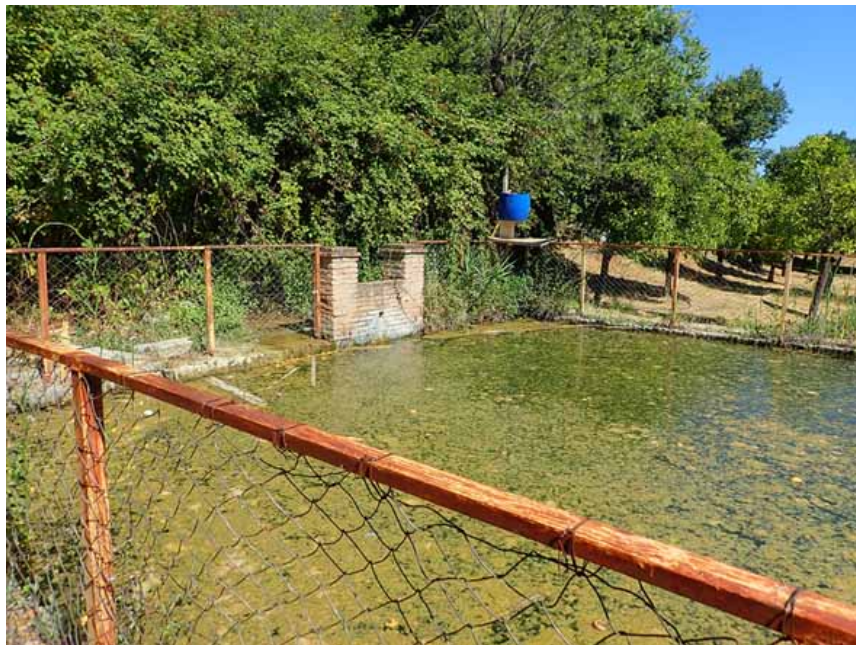
El manantial es conducido hacia la fuente y de allí cae a una alberca, hace unas décadas los niños iban allí a bañarse y el agua era cristalina y de buena calidad.

Hay unas huertas muy pequeñas que todavía utilizan el agua de la alberca, hoy día el agua está contaminada de nitratos, en la alberca crecen numerosas algas. Bajo la alberca el agua era conducida por un acueducto pequeño, según el ayuntamiento de origen árabe.

El conjunto de la fuente y la alberca en muy mal estado.
