# Fuente de la ERMITA DE CUADROS

Bedmar y Garcéz, Jaén

Nombre del manantial/fuente: **Fuente de la ERMITA DE CUADROS**

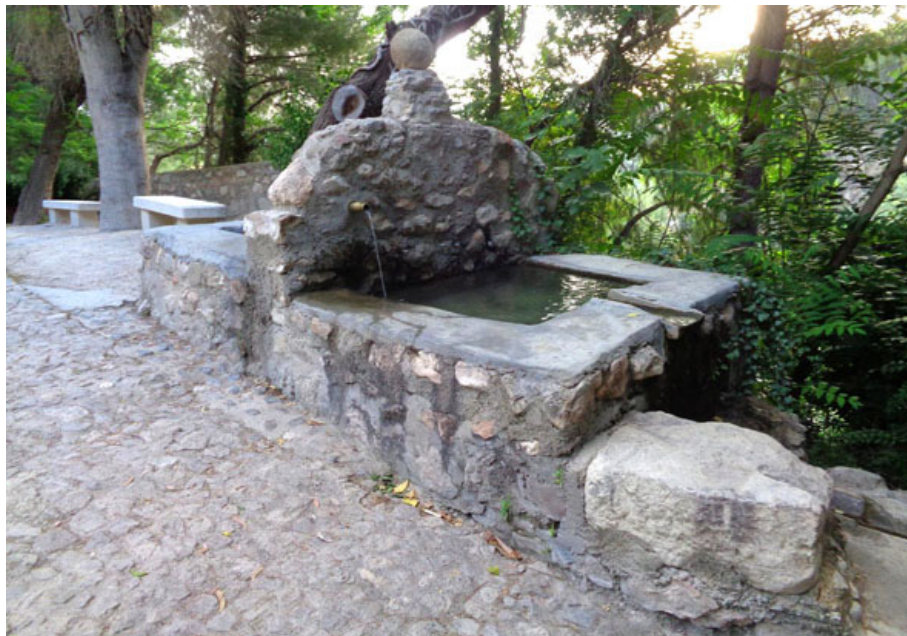
*Fuente de La Ermita de Cuadros (P. J. Castro, junio 2020)*

En las cercanías de la Ermita y Torreón de Cuadros, próximo al aparcamiento, localizamos esta curiosa fuente, con un murete de piedras con dos caños de agua, uno por cada lado, que arrojan el líquido elemento, cada uno, a una pila rectangular, y cuatro pequeños caños, inferiores, de pequeño caudal, dispuestos en la pared sur. El agua sale únicamente por una de las pilas y es recogida por una pequeña acequia, compuesta de tejas, que discurre junto a un precioso camino empedrado bajo la sombra de la arboleda y que baja hacia la cercana cueva del agua.

Como se indicaba, la fuente dispone de dos caños de bronce, que se localizan, cada uno, a un lado del murete que hace de frontispicio. Para facilitar el acceso al agua, estos caños están situados en la parte más cercana al borde de las pilas en lugar de en el centro. Además de los anteriores, en la pared sur del murete (y solo en ésta), a menor altura, se pueden observar cuatro o cinco pequeños caños, no todos con agua, que estarían más centrados, casi repartidos por el murete y que, previsiblemente, deberían ser los caños originales que tendría la fuente en otros tiempos, siendo los otros dos de bronce, posiblemente, puestos posteriormente para que la recogida del agua fuera más sencilla (también es factible pensar que los pequeños caños inferiores se sequen antes siendo los principales los que podrían mantener agua todo el año).

El murete donde se incrustan los caños está construido con piedras argamasadas, tiene forma semicircular y está rematado en su parte superior con un pequeño monolito, a su vez rematado con una bola de piedra.

Las pilas son rectangulares, aunque de manera irregular. La base es del mismo material que el murete pero los bordes están terminados en loza pizarrosa o simulándola. Solo por la pila orientada al sur tiene salida el agua (la otra tiene un ligero rezume por desbordamiento). Ésta es conducida por una abertura rectangular, muy bien rematada, parecida a una teja invertida pero plana, sobresaliendo unos centímetros de la pila para que el agua no se deslice por la pared sino que caiga a plomo en una pequeña pililla, cuadrada, dispuesta en el suelo. Una vez ya en el suelo, el agua se convierte ya en un pequeño reguero que discurre por el interior de una pequeña acequia, perfectamente integrada en el entorno, construida a base de tejas invertidas y que, previsiblemente, terminaría en el cercano río Bedmar.
