# FUENTE MATAMALA

Canjáyar, Almería

Nombre del manantial/fuente: **FUENTE MATAMALA**

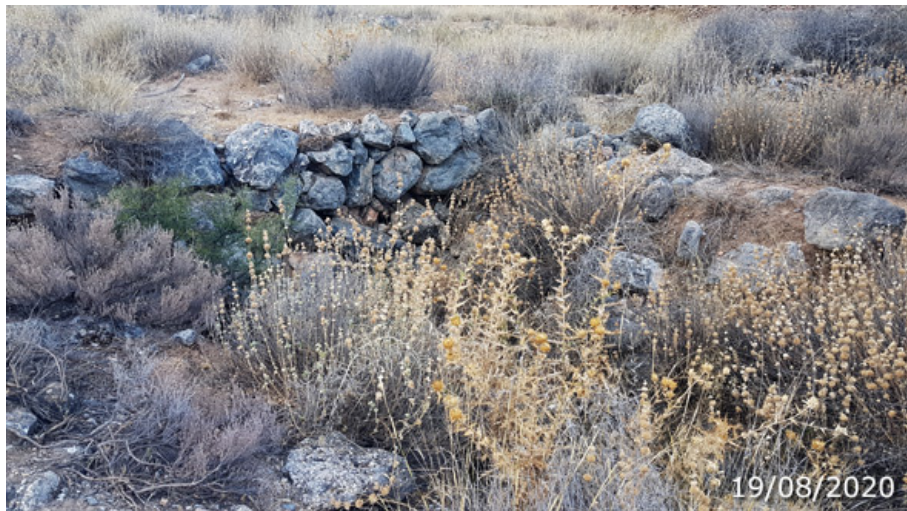
Fuente Matamala, mina protegida bajo las piedras (A. Ventas, agosto 2020)

No tiene ningún elemento que se pueda describir, tan solo se trata de una zanja cerrada, excavada prácticamente a nivel de la rambla, con un pasillo de entrada abierto de un metro de altura y otro de anchura. La boca de la entrada es de pequeñas dimensiones, escasamente medio metro de altura y otros tantos de anchura. Como se comentaba, podría tener una profundidad, aproximada, de unos 500 m que discurren por la rambla (bajo ella). La pared de entrada está reforzada con rocas del lugar, haciendo la función de murete, similar a los de los bancales de la zona. Si andamos algo más arriba por la rambla, unos 50 m, en el mismo margen, localizaremos parte del túnel de la zanja, derruido (se entiende que la conducción de agua debe estar, en este lugar, soterrada).

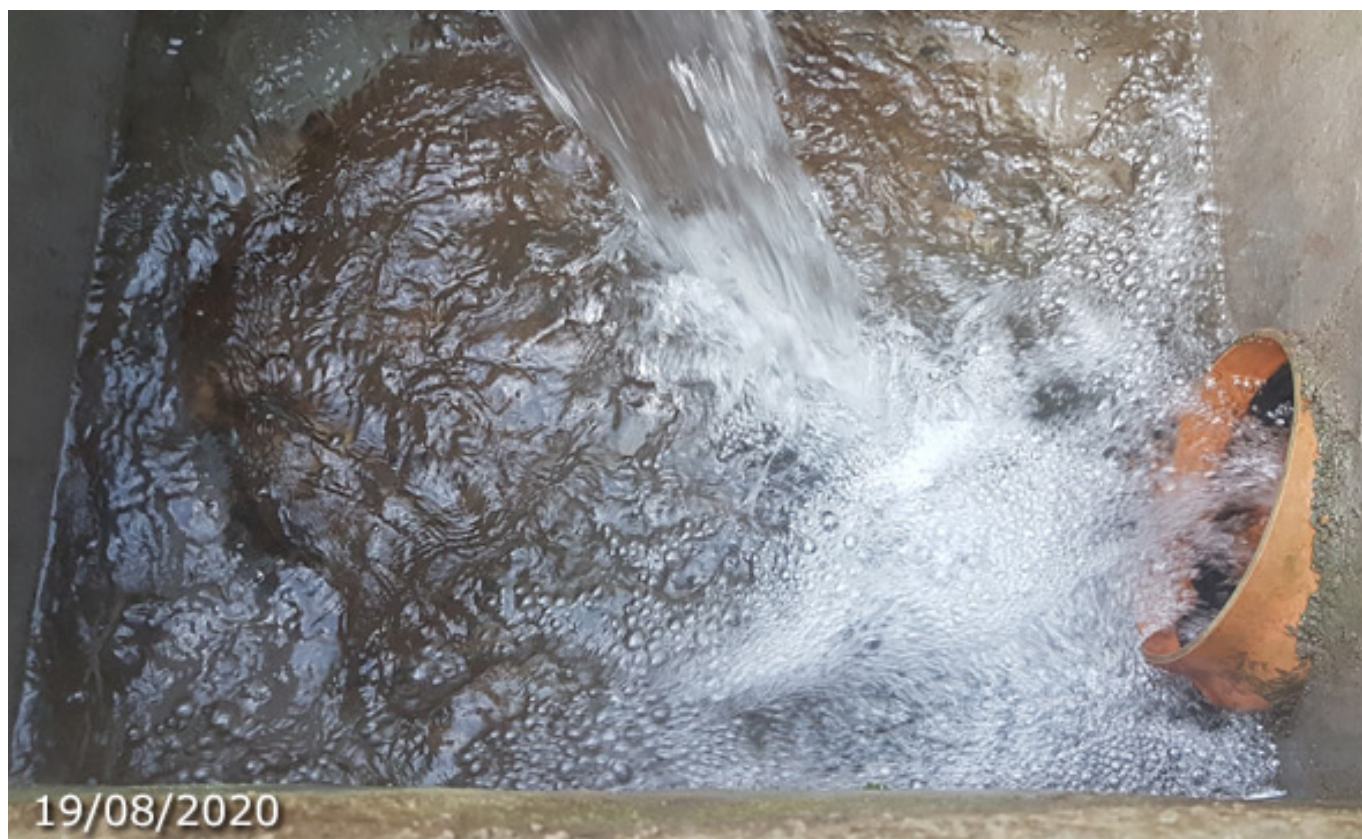
La arqueta de captación, situada unos 150 m más abajo de la fuente, está construida en bloques de cemento. Tiene aspecto cuadrado de 1 m de lado, quizás metro y medio de altura. A ella llegan dos conducciones de entrada, la de la Fuente de Matamala, que actualmente es la que aporta el agua, y la del Pozo de M<sup>a</sup> Auxiliadora, sin uso. El agua sale de la arqueta por una conducción inferior y sigue por la acequia. Entradas y salidas de agua, en la arqueta, se hacen por caños de PVC de unos 20 cm de diámetro.

*Interior de la arqueta que captación de la fuente, con salida de a la conducción inferior (A. Ventas, agosto 2020)*

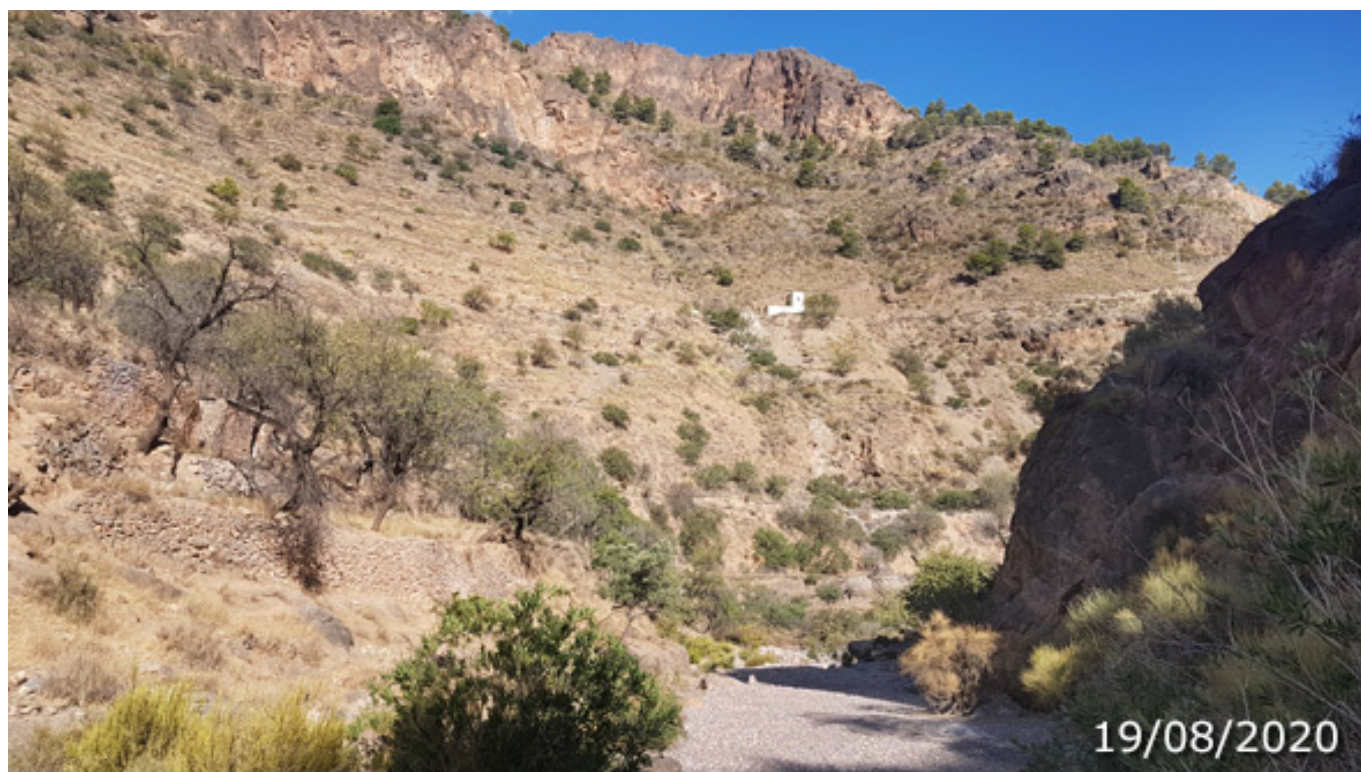
*Rambla aguas debajo de la fuente. Al fondo pozo de M<sup>a</sup> Auxiliadora junto al camino de Matamala (A. Ventas, agosto 2020)*
