## Balsa del CORTIJO ELVIRA

Tres Villas, Las, Almería

### 4 Descripción

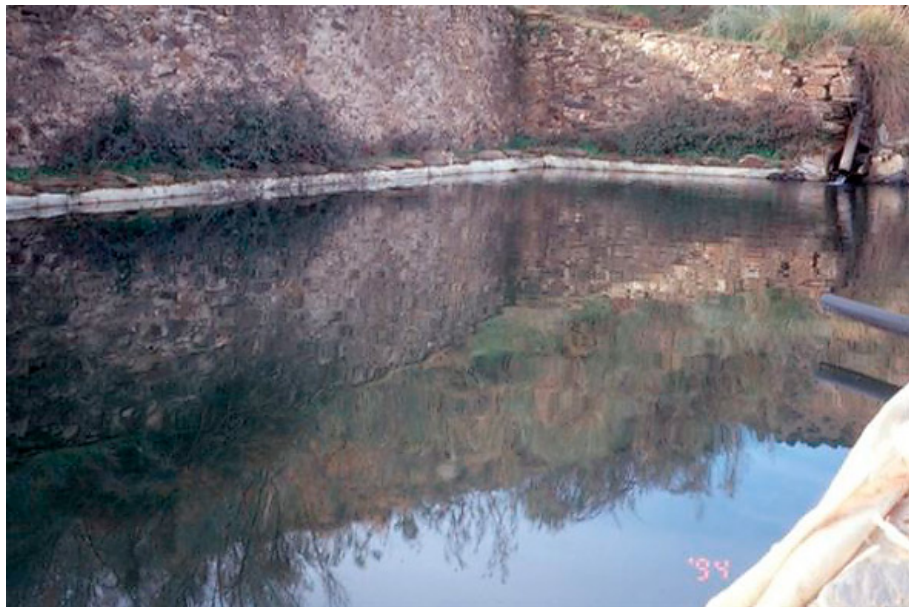
*Aspecto anterior de la balsa, sobre los años 2.000-2.003 ([www.alpuguia.com](http://www.alpuguia.com))*

Según podemos observar en una foto más antigua, parece que la balsa se ha reformado perdiendo el valor arquitectónico que tuvo en su momento teniendo ahora un aspecto más moderno, casi de balsa prefabricada.
