# Fuente del BARRANQUILLO FINO

Láujar de Andarax, Almería

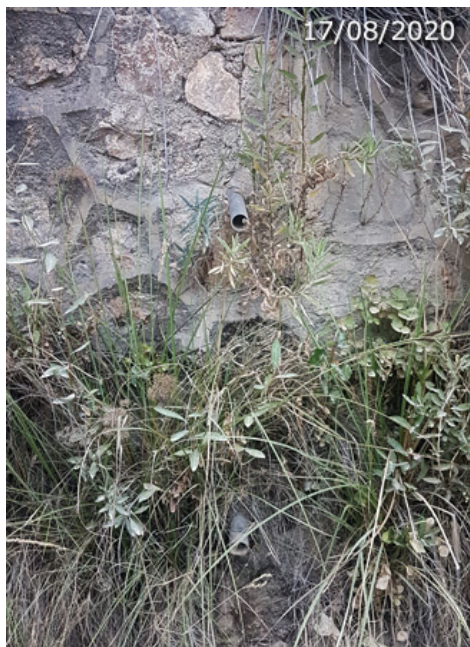
Fuente del Barranquillo Fino (A. Ventas, agosto 2020)

Lo que vemos es un muro de piedras argamasadas con cemento, con aspecto de soporte para el talud del terreno, y algunos caños para el drenaje del agua, varios inferiores (casi a ras de suelo) y solo uno arriba, que sería considerada como la fuente. Estaría en el margen derecho del camino, en la subida, y puede observarse que la zona es húmeda ya que, en ese lugar, y en el propio margen, crecen juncos y otras plantas que precisan el entorno del agua. Sin embargo, lejos de parecer un muro de drenaje, que evacuaría agua cuando ésta encharcara las partes superiores, en realidad, lo que el muro esconde es una mina de agua que hubo en su momento y que ahora queda tapado por el muro, posiblemente para proteger ese nacimiento. El agua saldría por varios de los caños en función de la época del año, y es raro verlo seco, incluso en verano. El agua vertida discurre por el mismo margen del camino para encontrar el río Andarax, algo más abajo.

La única parte observable es un muro de piedras argamasadas, con aspecto de muro de contención, de unos 20 m de largo y unos 2 de alto, con varios caños de acero que se sitúan cerca del suelo, más o menos equidistantes, y uno solo a la altura casi de la vista. La mayoría de los caños sobresalen unos 10 cm de la pared y están en buen aspecto pues, todo el conjunto, parece haber sido restaurado no hace mucho tiempo.
