# Fuente del TOMATE

Ugíjar, Granada

*Fuente del Tomate, en el muro de la calle (A. Ventas, agosto 2020)*

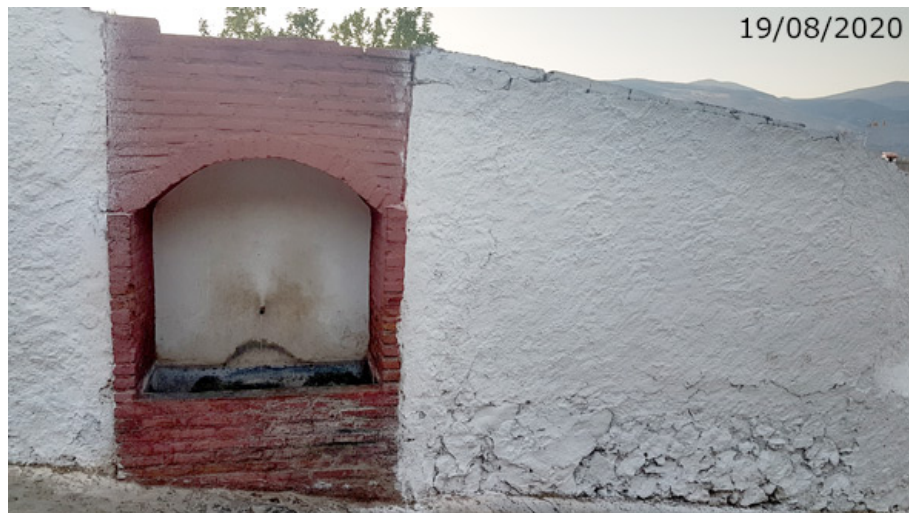
El agua de la fuente sale por un pequeño caño encastrado en el centro de la pared y, sin llenar la pequeña pileta que la recoge, se vierte a la alberca cercana en la que también se vierten las aguas de las otras dos fuentes en la zona, la ya citada Fuente de Los Caños y la Fuente del Arcángel San Gabriel (ver fichas).

Se trata de una fuente sencilla, dispuesta en una pequeña alcubilla a pie de calle, con un acceso en forma de arco de un solo centro rebajado de un metro de altura, aproximadamente. El interior de la alcubilla consta de una pequeña pileta, de forma rectangular con un metro de longitud y medio metro, si acaso, de anchura y unos 40 cm de profundidad (aunque el agua no se acumula). El exterior de la alcubilla, construida entera en ladrillo de barro, está pintado en rojo agranado, contrastando mucho con la fachada blanca del muro de la calle donde se halla, muro tras el cual se encuentra la alberca donde desagua la fuente.
