# Pilas del ESPESO

Guardia de Jaén, La, Jaén

*Vista general de las Pilas del Espeso. (D. Sánchez Garrido, diciembre 2020)*

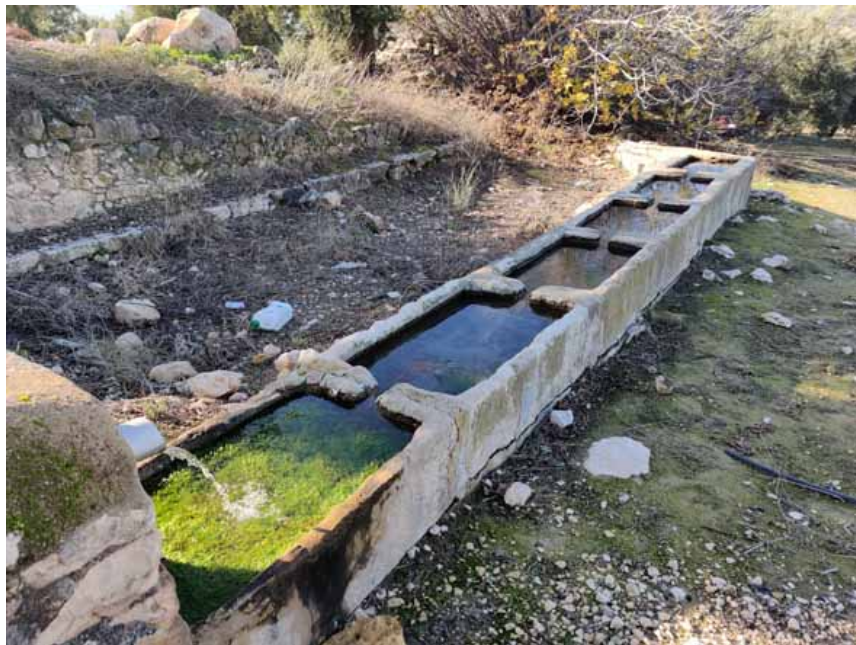
Las Pilas del Espeso están compuestas por seis pilas, las cinco primeras idénticas y la última, la que desagua, de tamaño algo más reducido. El caño de agua aparece de un tubo de PVC de buen diámetro que sale de un frontal de dimensiones cuadradas. El desnivel con las olivas está contenido por una pared prolongada de mampostería, que abajo presenta un poyo corrido de piedra.

Las pilas son seis, cinco idénticas y la última que desagua de dimensiones algo menores, estando construidas en piedra tallada con ciertas zonas enfoscada con cemento. Son de dimensiones rectangulares, midiendo el lado mayor más de un metro. Presentan una muesca en cada lado menor para comunicar el agua con la siguiente pileta. La última pileta cuela el agua por una tubería de PVC, que la conduce durante varios metros hasta una alberca de grandes dimensiones.

El caño de agua se emite por un tubo de PVC de buen diámetro (unos 15 cm), saliendo de un frontal sobre la primera pileta. El frontal es una construcción con forma de cubo cuadrado, hecho con mampuestos, sillares, mortero y cemento.

La pared que contiene el desnivel con el olivar colindante está construida con mampostería irregular, con una esquina pronunciada. En todo el pie de esta pared hay un poyo corrido que sirve para sentarse y para reforzar el paredón. Este poyo está construido en piedra, sillares de grandes dimensiones. Delante de las pilas hay un empedrado, que está mal conservado.
