# Fuente de la CHILANCA

Rute, Córdoba

## 14 Nombre del autor/es de la ficha

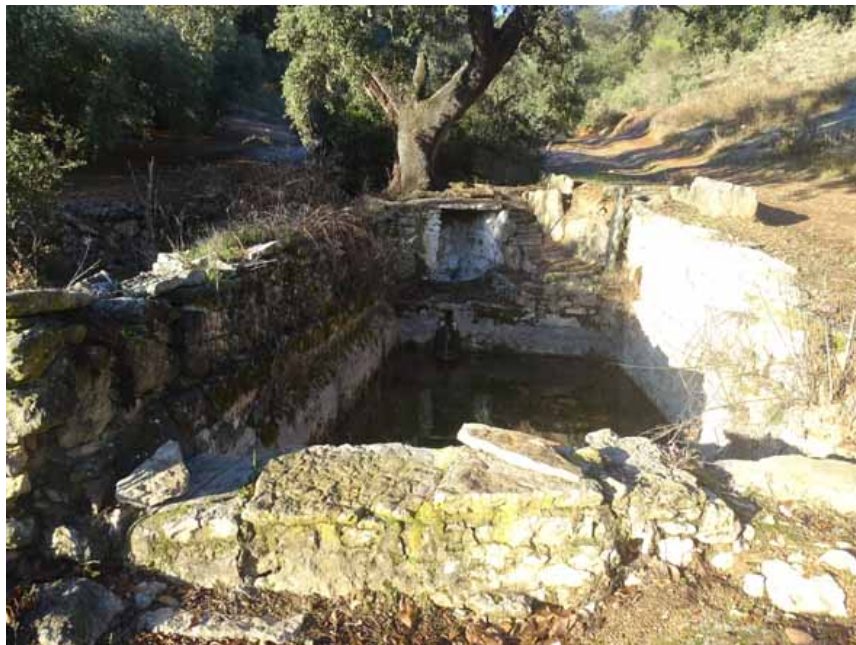
*Fuente de la Chilanca (M. López Chicano, diciembre 2020)*

La fuente consiste en una alberca rectangular de unos 3 x 5 m y más de 2 m de profundidad construida con losas de piedra procedentes de los alrededores, impermeabilizada con un enlucido de cemento. en su extremo occidental se encuentra un caño de piedra que vierte al estanque el agua que procede de la alcuba que capta el manantial también hecha con losas de calizas nodulosas, a la cual se accede desde el camino mediante unos escalones.
