# Fuente del POLLO

Cabra, Córdoba

*Fuente del Pollo (M. López Chicano, marzo 2016)*

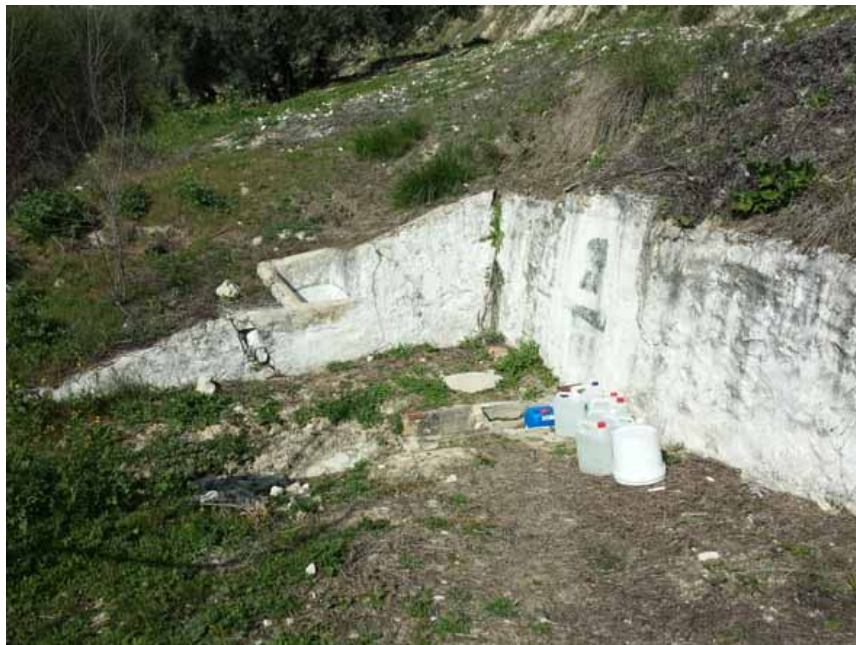
La fuente se encuentra en una pequeña depresión excavada artificialmente, protegida por dos tramos perpendiculares de un muro de mampostería enlucido y encalado. En la base del muro más largo, paralelo al cauce del Arroyo de la Pila, se incrusta el caño metálico que vierte en un par de pequeñas pilas de piedra alineadas, situadas casi al ras del suelo (la más alejada ha sido recrecida con ladrillos) y conectadas por un pequeño rebaje en el pretil. Sobre el caño aparecen la inscripción 1977- JIA-ZORRERAS, que probablemente aluda a la última persona que restauró y acondicionó la fuente para su uso. En el muro norte hay una bella pila dotada de estregadero para el lavado de la ropa.
