# Fuente de FÁTIMA

Castril, Granada

### 4 Descripción

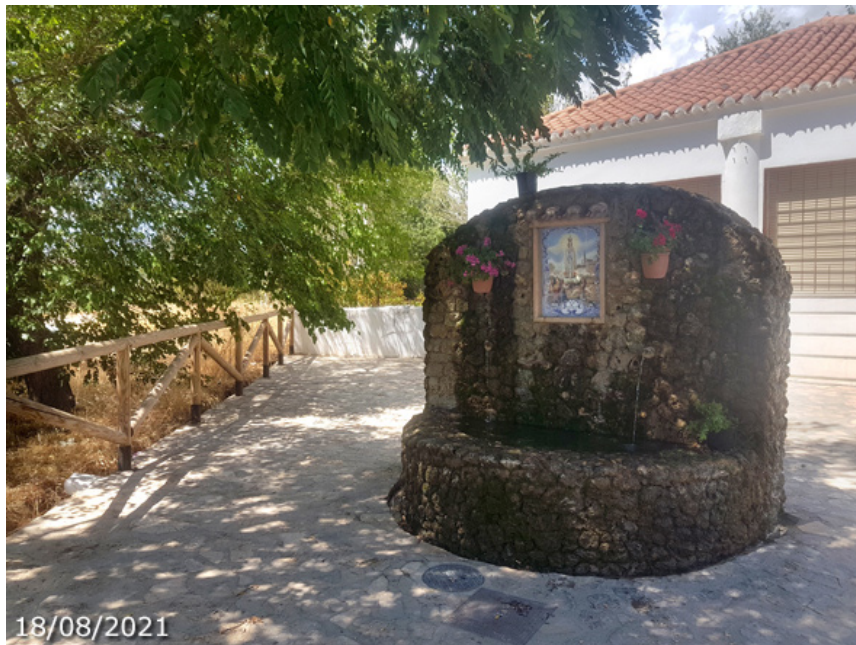
Fuente en su recinto, aspecto general (A. Ventas, agosto 2021)

Actualmente la fuente se presenta con un muro construido y decorado a base de piedras argamasadas, en forma

de arco rebajado. En la parte superior preside una azulejado enmarcado con la imagen de la Virgen de Fátima, patrona del pueblo. Sobre la imagen, de manera decorativa, se disponen 3 tejas, a modo de techado, de las que chorrea también agua, aunque en poca cantidad. De esta manera, tres pequeños chorrillos, casi goteos, caen por encima de la virgen. Junto a ella, un par de macetas con geranios, una por cada lado, ensalzan la belleza de la fuente.

El agua rezuma por varios puntos, incluso por la parte trasera del murete, previsto así pues, en el suelo, una pequeña atarjea recoge todas estas aguas para conducir las por su lado natural y no encharcar la calle. Los caños principales, que son dos, equidistantes, están dispuestos en el frontal del murete, bajo la virgen, pero cerca de los extremos para facilitar beber de ellos. El agua sale buena y fresca. Los caños no son de metal, están hechos con cemento, simulando ser de piedra, y sobresalen del murete (donde también existen vestigios de otros caños, incrustados, y sin agua) unos 15 cm.

El agua es vertida en una pila de forma semicircular, construida con el mismo material que el murete de la fuente, con una anchura de unos 40 cm y una altura próxima al metro. Alrededor de toda la fuente, como se comentaba, existe una pequeña atarjea (de unos 10 cm de anchura y apenas 5 de profundidad), que recoge el agua sobrante de la fuente.

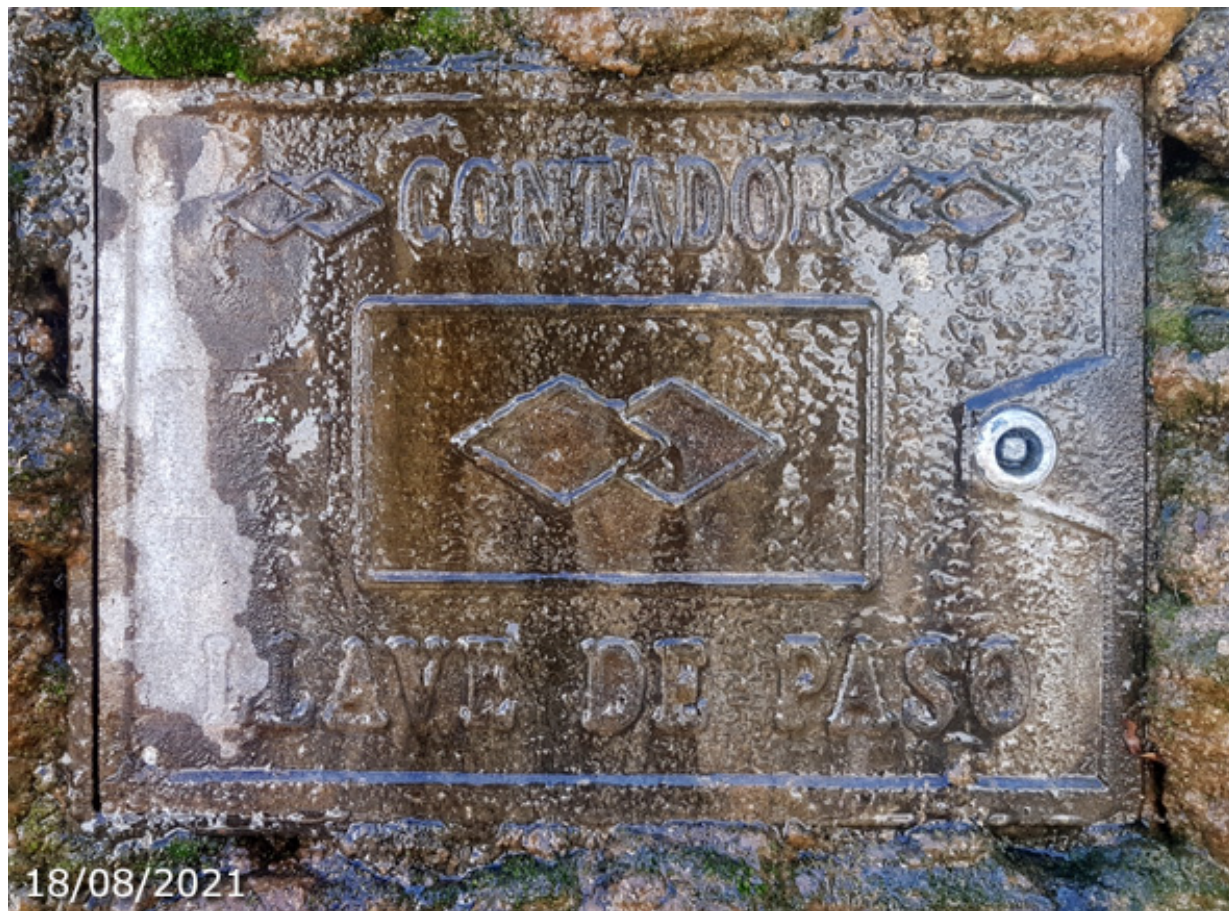
En la parte trasera de la fuente, en el muro, se observa una portezuela metálica cerrada con la inscripción "Contador – Llave de Paso". Presumiblemente, alojaría la llave de paso de la fuente y, de esta forma, podría ser cortada si fuera necesario (por ejemplo, para su limpieza).

*Portezuela tras la fuente con la llave de paso (A. Ventas, agosto 2021)*

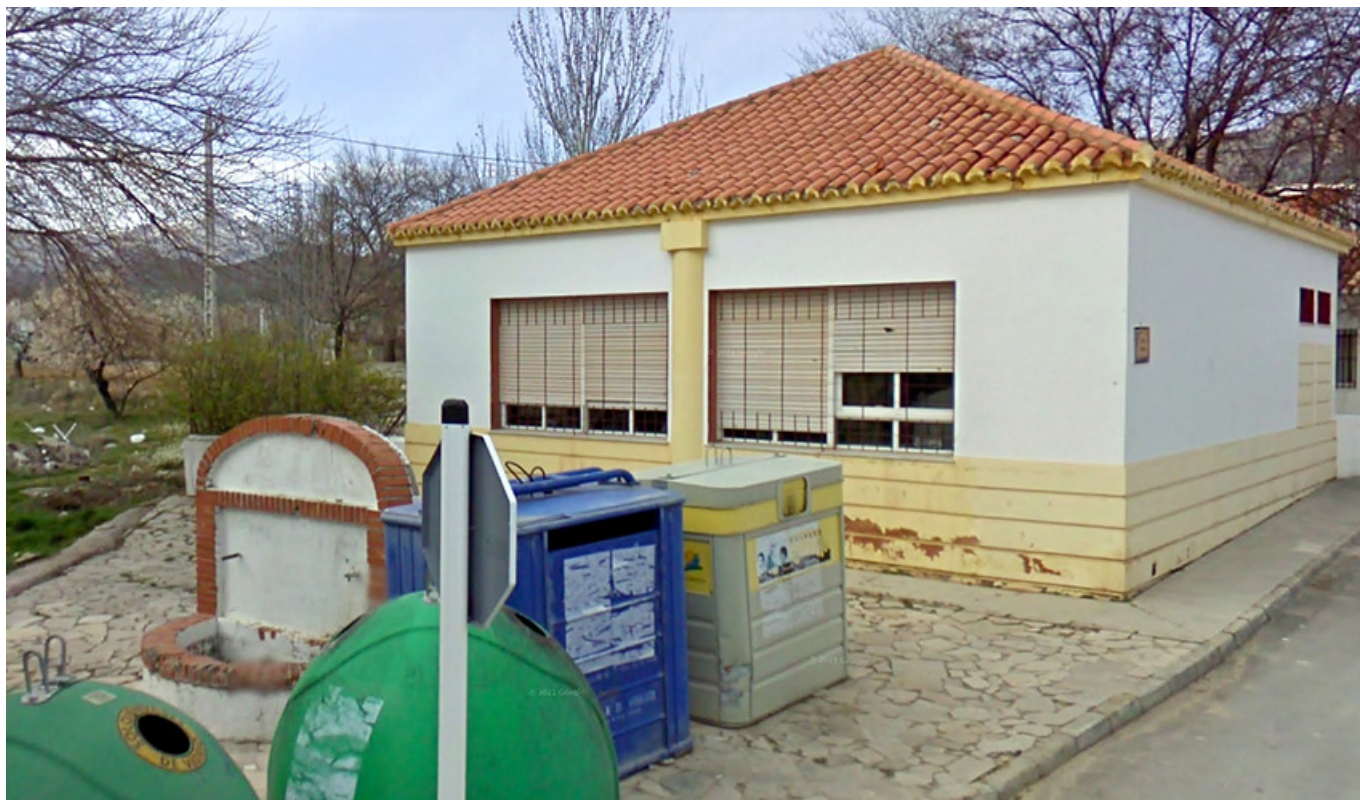
Se desconoce la historia de la fuente y, ciertamente, parece asombroso que nadie hubiera recabado en ella antes. Un motivo para ello, quizás, sea que la fuente no siempre tuvo el aspecto saludable que vemos hoy. En google Street View, en Agosto de 2012, todavía se puede observar la fuente en su estadio anterior. Un murete encalado, sencillo, con la misma forma actual, decorado con ladrillos de barro en sus bordes y que podría pasar por cualquier fuente urbana, de agua de grifo. Según parece, no siempre tenía agua y, de hecho, en esa imagen de Street View la fuente parece seca (así lo confirma también algún usuario de rutas en bici). Además, la zona estaba muy afeada por la presencia de contenedores de basura, de varios tipos y la fuente estaba algo abandonada a su suerte. Sin embargo, en algún momento dado entre 2012 y 2020, el ayuntamiento de Castril, con gran acierto, decidió restaurar toda la zona, retirando contenedores, pavimentando el suelo, y cambiando totalmente la fisonomía de la fuente por su bonito estado actual. Posiblemente, recuperaron el agua que le faltaba por cualquier circunstancia, arreglando las canalizaciones, etc, para que en los veranos más tórridos, la fuente siga manando fresca.

*Aspecto de la fuente en Marzo de 2.011 (Google Street View. marzo 2011)*
