## Pozo del CORTIJO DE EDMUNDO

Cortes de la Frontera, Málaga

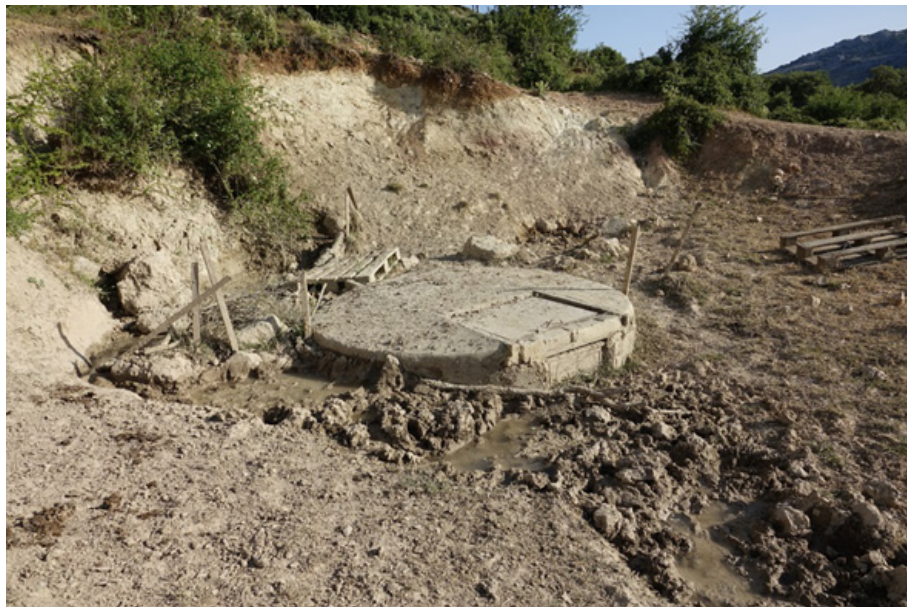
*Pozo del cortijo de Edmundo (M. Limón Andamoyo, junio, 2021)*

Antiguamente se formaba una gran charca pero en estos últimos años lo han excavado construyendo un pozo con brocal cerrado por una tapa de hormigón. En su interior se observan tuberías de captación del agua. Sigue habiendo un pequeño rezume al exterior originando un pequeño encharcamiento en los alrededores.
