## Alcubilla del POZO

Rambla, La, Córdoba

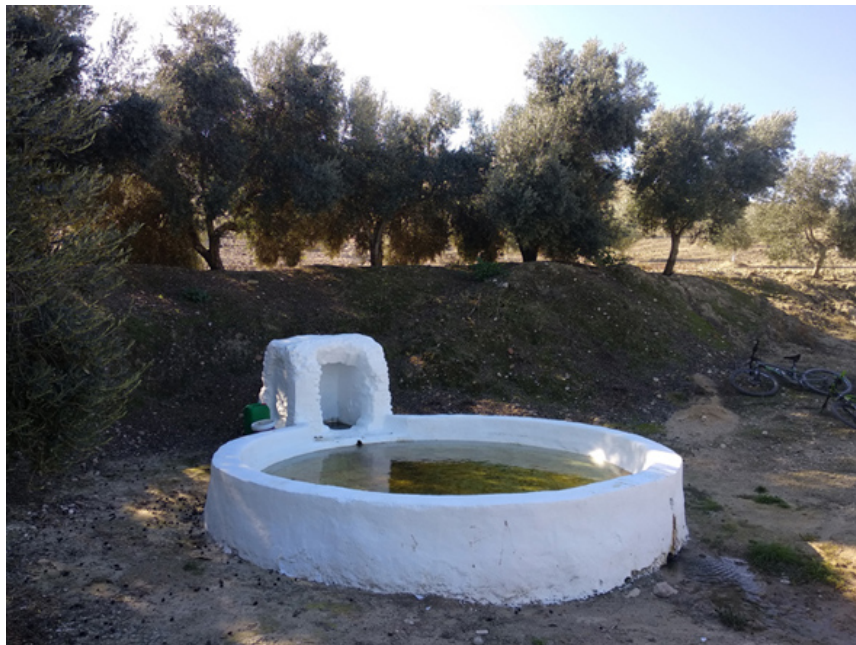
*Alcubilla del Pozo, vista lateral (F. Cuesta López, noviembre 2021)*

Se trata de una alcubilla de la que brota el agua a una pequeña pila protegida por una hornacina de ladrillo, la cual

por un pequeño caño pasa a una pila circular de unos 4/5 m de diámetro. El agua se vierte en el arroyo que se denomina del Pozo.

El día de su visita se encontraba totalmente encalada, y el entorno muy cuidado, sin restos de ningún tipo de basura.
