# Pilar del MOSCOSILLO

Carmona, Sevilla

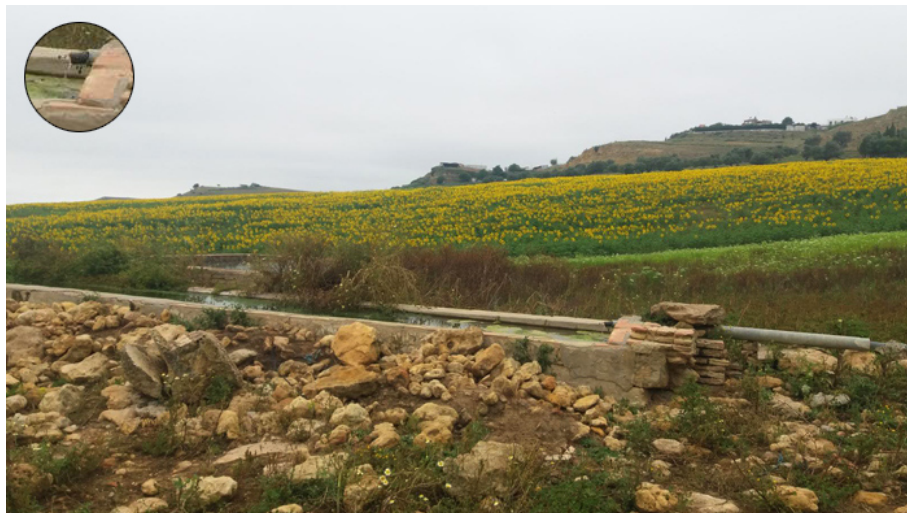
*Pilar con un leve chorrito de agua (Juanma Borreguero, mayo 2020)*

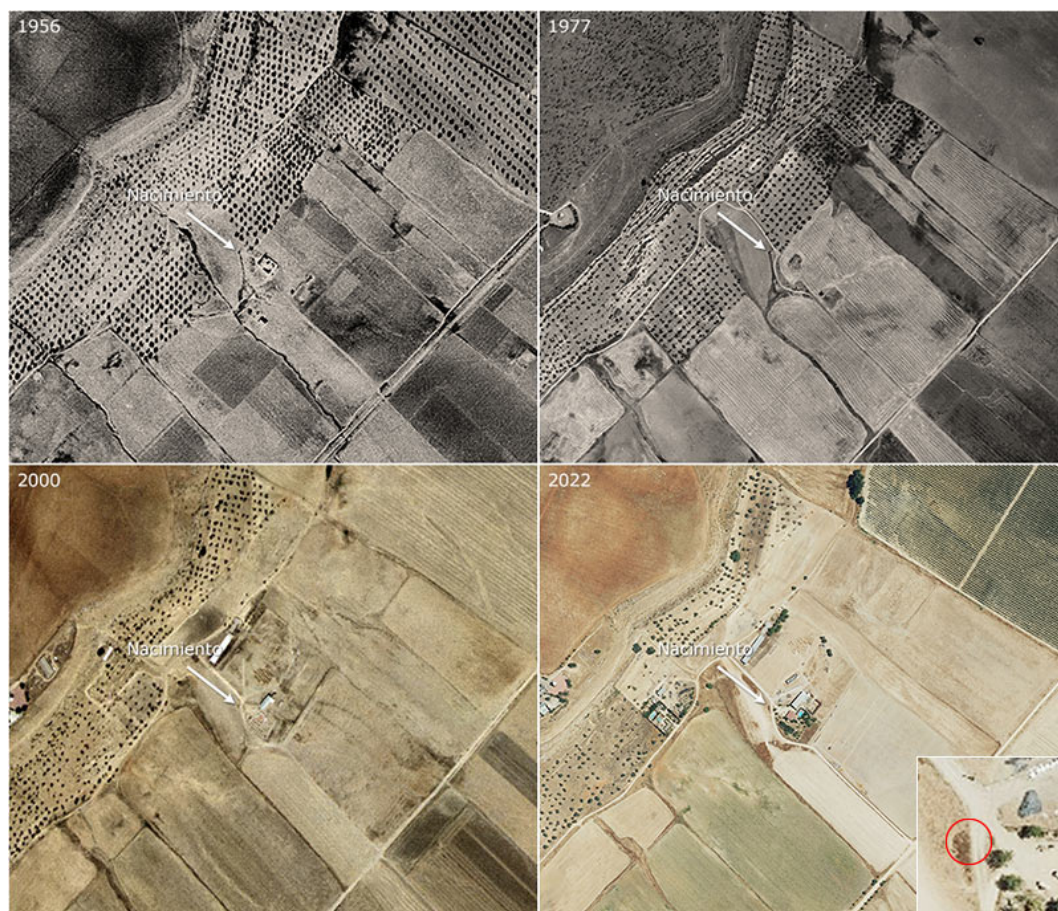
*Comparativa de ortofotos en diferentes fechas mostrando el nacimiento (Fototeca Digital)*

Consultando la Fototeca Nacional, aunque no podemos observar la Fuente del Moscosillo ni el pilar en los vuelos americanos del 24/01/1946, sí que podemos ver en la zona un reguero de agua que discurre por la ladera, hacia abajo, además de una zona verde que podría estar siendo regada con estas aguas cuando todo lo demás parecía cerealista en invierno. En los vuelos americanos posteriores realizados en la zona el 26/10/1956, en diferentes fotografías, parece que aún no estaba construido el pilar pues lo único que podemos ver en detalle es el origen del reguero sin más elementos rectilíneos que nos hagan pensar en alguna estructura construida por el hombre.

No es hasta los vuelos interministeriales que, en aquella parte, fotografiaron la zona en Junio de 1.977, cuando ya es apreciable claramente el pilar. Además, tiene aspecto de haber sido construido recientemente por lo que podríamos suponer que el pilar se construyó en la década de los 70, aunque la fuente fuera bastante más antigua, incluso podría ser de época romana pues en toda aquella parte ha habido diferentes asentamientos y todas las surgencias, naturales o buscadas mediante galerías, eran muy aprovechadas. Entre tanto, el cortijo había quedado en la más absoluta ruina, apreciándose, si acaso, una sola de las paredes que tuvo. No es hasta el vuelo de OLISTAT Oleícola de los años 1.997/98 donde podemos ver ya el nuevo cortijo, construido sobre los restos del anterior, el pilar y, finalmente, aparece ya a la vista la alberca. Sobre ésta, comentar que fue construida como piscina, pero revisando todas las ortofotos desde que se construye no la observamos nunca con agua, probablemente porque el cortijo, a primeros de 2.000 (2.004), ya cuenta con su propia piscina.
