# Baños de ENCINA HERMOSA

Castillo de Locubín, Jaén

Nombre del manantial/fuente: **Baños de ENCINA HERMOSA**

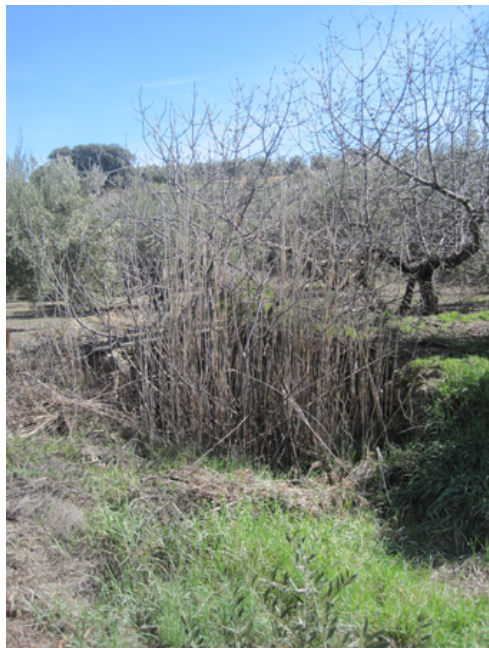
Balos de Encina Hermosa (F. Aguilera Civantos, marzo 2023)

En la actualidad se encuentra en un estado de abandono y deterioro lamentable, en fotografías antiguas se puede observar escaleras para acceder a los baños, techos en forma de bóveda y una columna en el centro
