# Venero del CONVENTO DE NUESTRO SERÁFICO PADRE SAN FRANCISCO

Constantina, Sevilla

Antígona, junio 2024

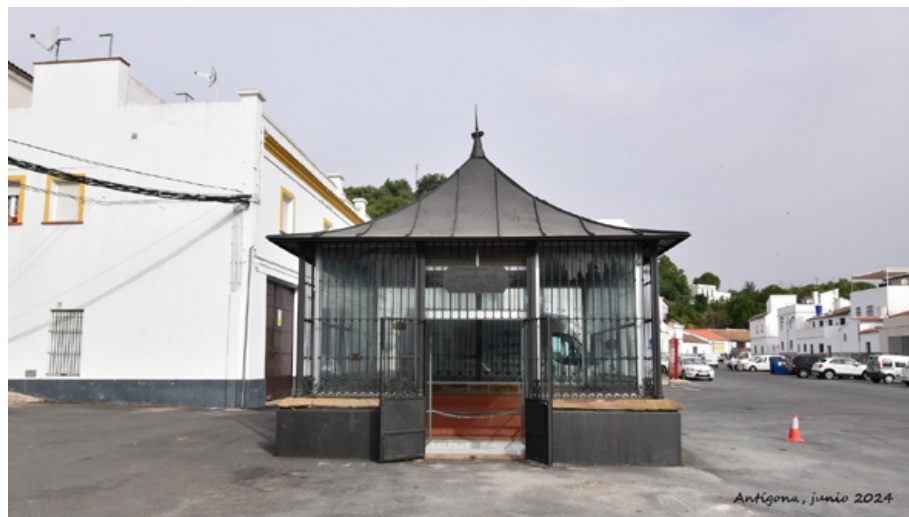
Kiosco o caseta de protección donde se encuentra el manantial del convento de Nuestro Seráfico Padre San Francisco ó venero de San Francisco (A. Márquez Pascual, junio 2024)

Las dimensiones exteriores de la caseta son de unos 5,5 m de ancho x 4 m de altura aproximadamente (Foto 1) y piedras en los muretes. El interior, fabricado con ladrillos, está pintado con impermeabilizante de caucho y se accede sin dificultad, lo que permite bordear el estanque de tipo rectangular de casi 2 m de profundidad, que está protegido por una baranda de hierro (Foto 2) y cuyo acceso se realiza sin dificultad.

**Antaño, el exterior del kiosco o caseta de protección estaba rodeada por bolardos (Foto 8), por lo que sería recomendable que el Excmo. Ayuntamiento de Constantina volviera a hacer uso de ellos.**

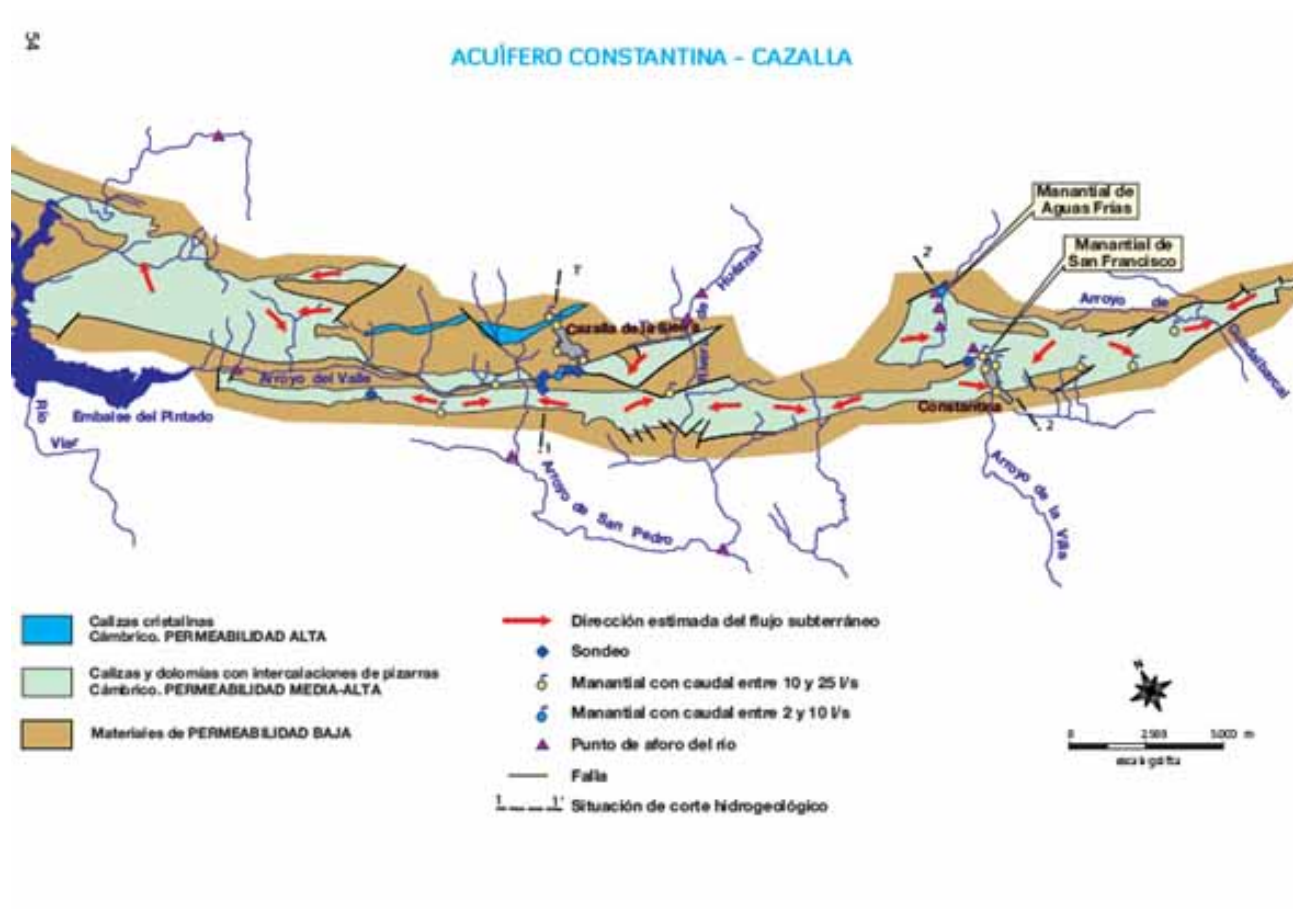
Para una descripción hidrogeológica (véanse Foto 11 y 12), cortes hidrogeológicos aportados por F. Ruíz (I.G.M.E.).

Esquema hidrogeológico (Guía Didáctica de los acuíferos del Parque Sierra Norte de Sevilla, Vol. II, IGME, 2011)

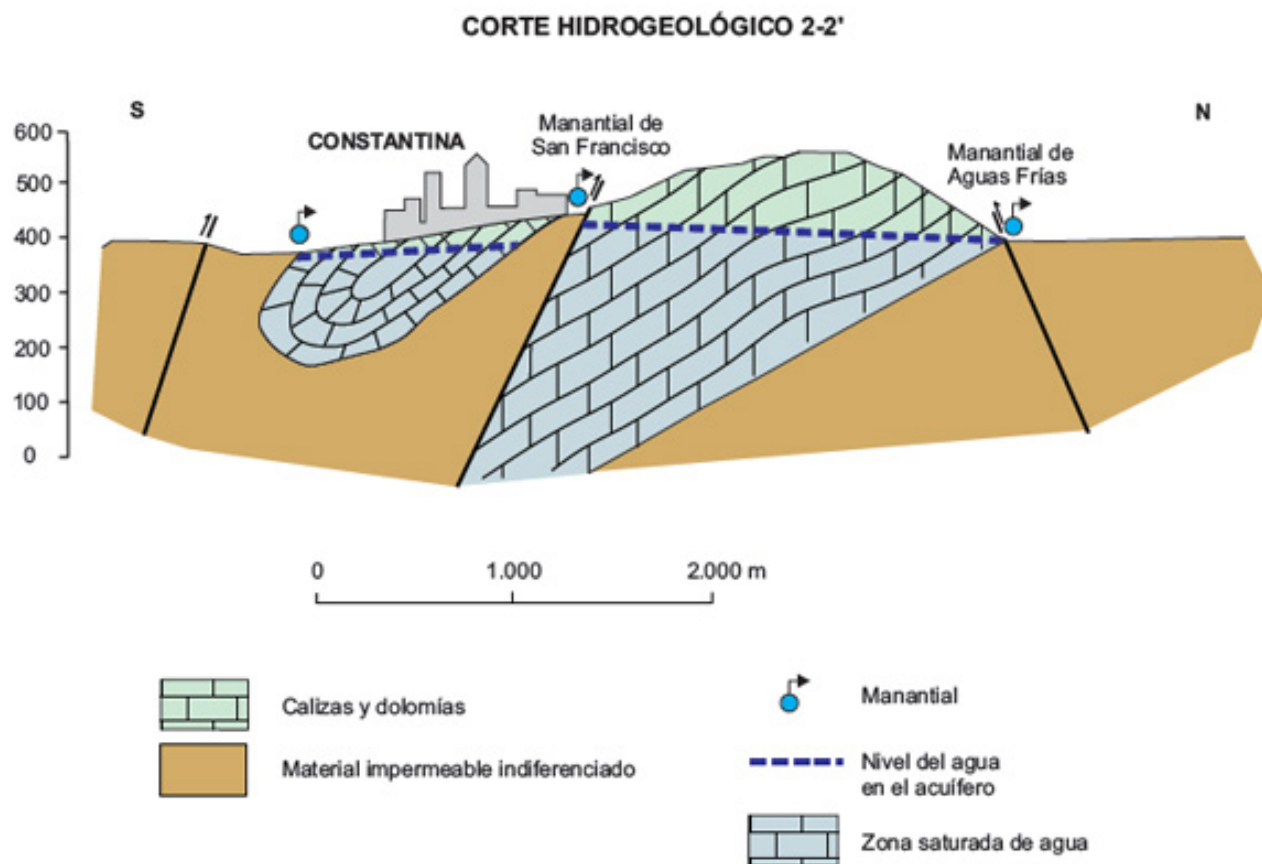
*Corte hidrogeológico (Guía Didáctica de los acuíferos del Parque Sierra Norte de Sevilla, Vol. II, IGME, 2011)*
